INFORME DE INSPECCION

SISTEMA DE TRATAMIENTO DE AGUAS RESIDUALES DEL COMPLEJO
TURÍSTICO RANCHO SANTANA.

INAA

Fecha de la Inspección: 19 de septiembre 2019

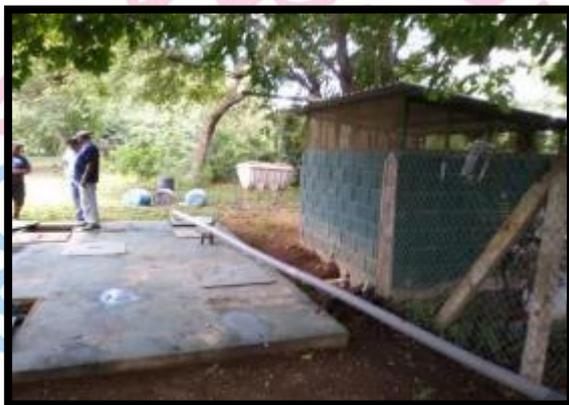
Imagen 3. STAR

Según la información proporcionada durante la inspección, las unidades que conforman este sistema son: pre tratamiento, tanque anóxico, tanque de aireación, sedimentador, tanque de almacenamiento de agua tratada en donde también se realiza la desinfección y el tanque de almacenamiento de lodos (ver imagen 3).

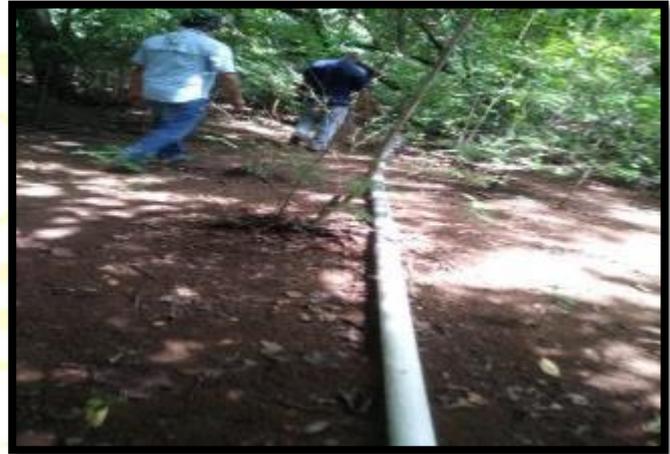
La descarga de agua residual estaba siendo dispuesta en una quebrada ubicada cerca del predio, a una distancia de 300 m aproximadamente (ver imagen 5 y 5.1).

Imagen 5. Línea de conducción de agua residual tratada

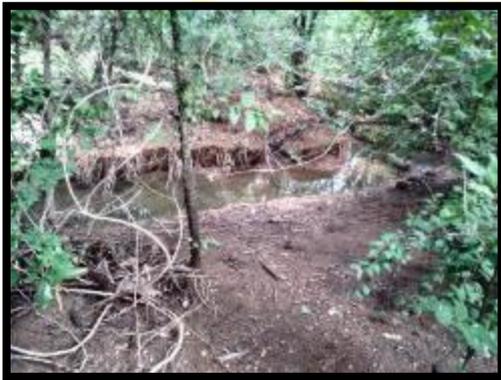
Imagen 5.1 Quebrada hacia donde escurren las aguas residuales provenientes de ambos sistemas de tratamiento de aguas residuales

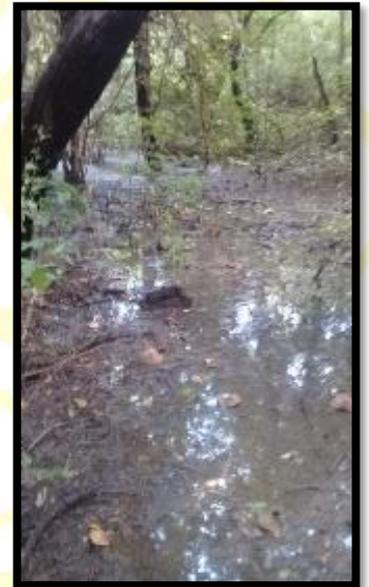
El efluente tenía aspecto de agua cruda (ver imagen 5.2).

Imagen 5.2 Ecurrimiento de aguas residuales Apariencia del agua cruda Rancho Santana

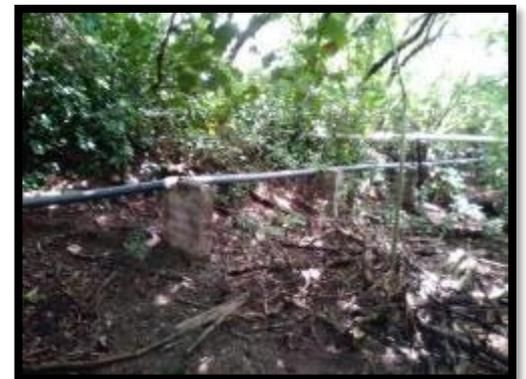
La tubería de descarga del agua residual funciona por gravedad. Como se muestra en las imágenes siguientes, algunos tramos cuentan con soportes de concreto (Ver Imagen 5.3), otros tramos de tubería están dispuestos sobre el suelo, expuestos a daños (Ver Imagen 5.4). En algunos tramos se observó que la tubería estaba soportada en montículos del suelo (ver Imagen 5.5) o sobre las ramas de los árboles que se encuentran en la vía hacia el sitio de descarga (ver Imagen 5.6).

Imagen 5.3 Línea de tubería de descarga sobre soportes de concreto

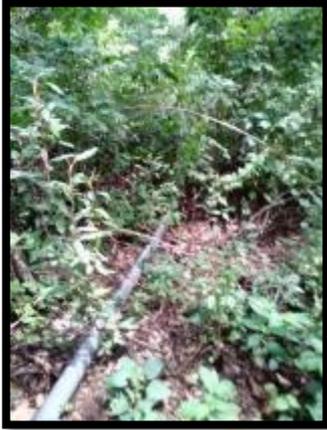
Algunos tramos de la tubería mencionada están cubiertos de maleza, lo cual evidencia problemas de mantenimiento. La inadecuada ubicación de las tuberías sobre suelo y sobre los árboles es evidencia de problemas de cumplimiento de normas de Diseño.

Imagen 5.4 Línea de tubería de descarga sobre el suelo expuesta a daños y cubierta con maleza por falta de mantenimiento

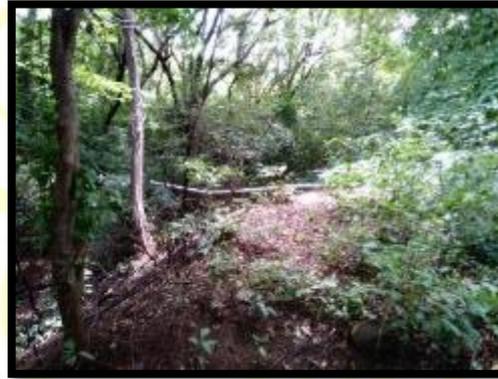
Imagen 5.5 Imagen Línea de tubería soportada sobre montículos

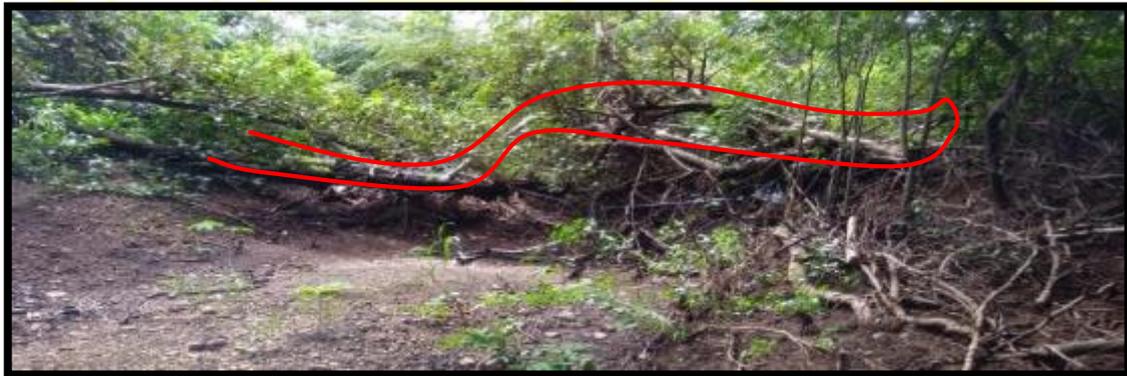
Imagen 5.6 Línea de descarga del STAR, que están sostenidas con las ramas de árboles

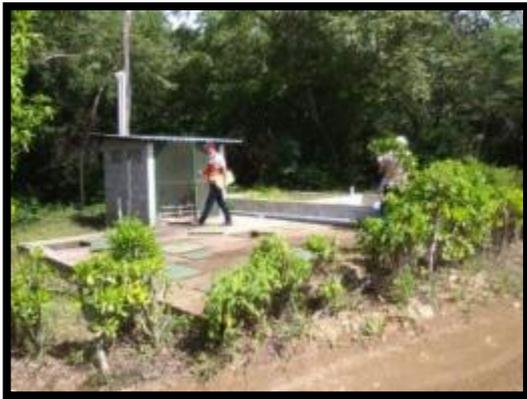
Imagen 6. STAR Residencias

En el predio donde se emplaza el STAR - Residencias, se observó que el sistema estaba recién construido y contaba con dos unidades de lechos de secado de lodos, caseta para resguardo del sistema eléctrico utilizado para la operación de las bombas que impulsan aire al tanque de aireación a través de los Blowers.

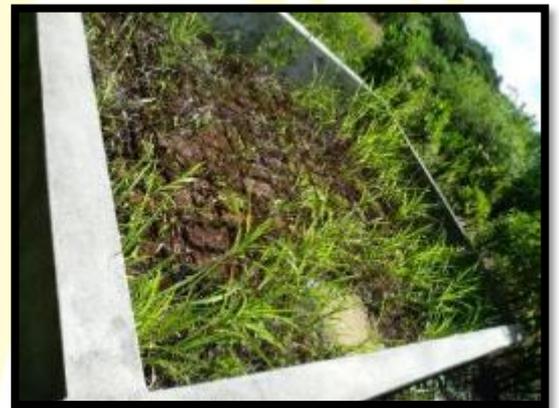
Tal como se observa en la Imágenes 7.1, el interior de los lechos de secado de lodos está cubierto de maleza por la falta de mantenimiento.

Imagen 7.1 Lechos de secado de Lodos con maleza en el interior por falta de mantenimiento

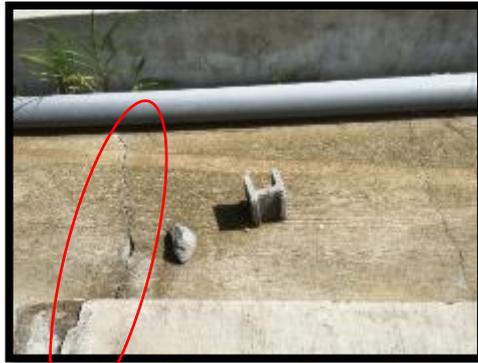
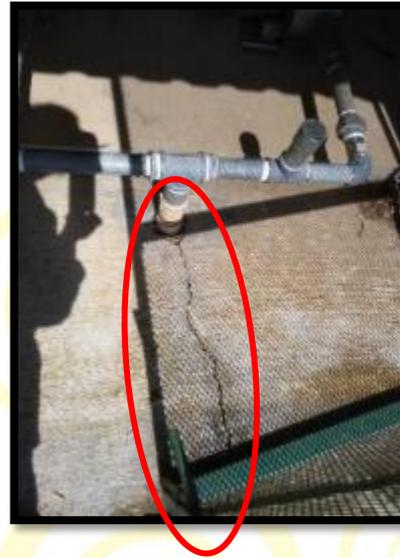
Tal como se muestra en las imágenes siguientes (7.2 y 7.3), la base del STAR se encontraba fisurada, lo cual pone en riesgo la seguridad de los trabajadores que ingresen a realizar cualquier actividad y la seguridad de los equipos.

Imagen 7.2 y 7.3
En el STAR se
observaron fisuras en
la base.

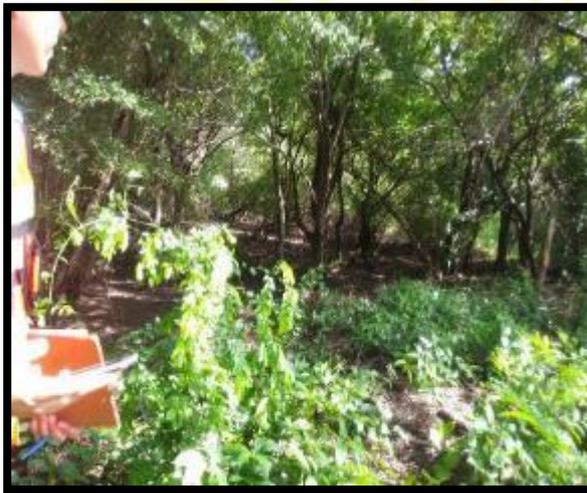
Al momento de la inspección se constató que el efluente de agua residual tratada estaba siendo vertida en un cauce natural localizado a cinco metros aproximadamente del STAR. En la tubería de descarga se observó que el agua era de color transparente y que el predio donde se encuentra la STAR no estaba cercado, no tenía alumbrado y las eras de secado de lodo estaban vacías de lodo; sin embargo, se observó la falta de mantenimiento tal como puede verse en las imágenes. También se observó que las tuberías para la purga de lodos aún estaban en proceso de instalación los acoples de tubería respectiva (Ver imágenes siguientes).

Imagen 7.4 Área donde es vertida el agua
residual ya tratada proveniente del
sitio conocido como Residencias

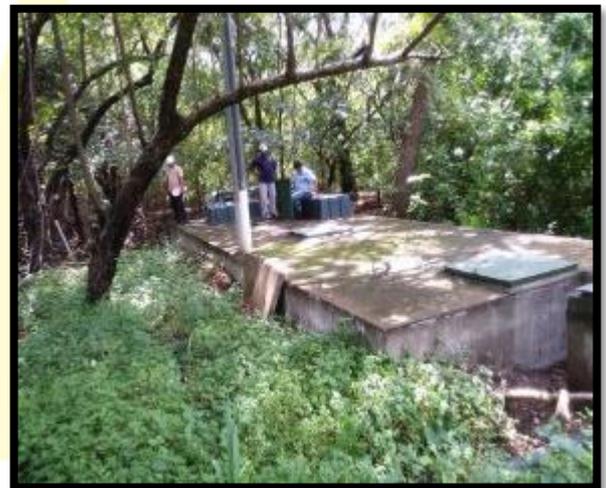
La Imagen 8, muestra el sistema de tratamiento de aguas residuales conocida como Condominios, en esta se puede observar que no existe muro perimetral, ni cerco que limite el ingreso a personas ajenas a la empresa.

También se muestra en las imágenes la existencia de tanque de almacenamiento de gas, el cual fue construido a menos de tres metros de las unidades de tratamiento.

Imagen 8. STAR para tratamiento de agua residual proveniente del sitio conocido como Condominio.

caudales a la entrada y salida de los STAR, las unidades de tratamiento no están rotuladas, no existen muro perimetral ni cerco para restringir el acceso a las unidades de tratamiento.

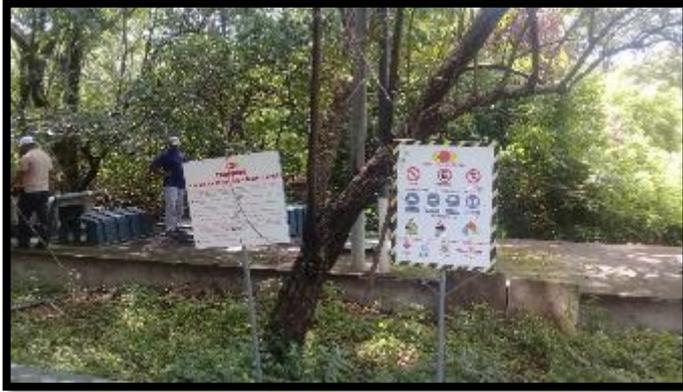
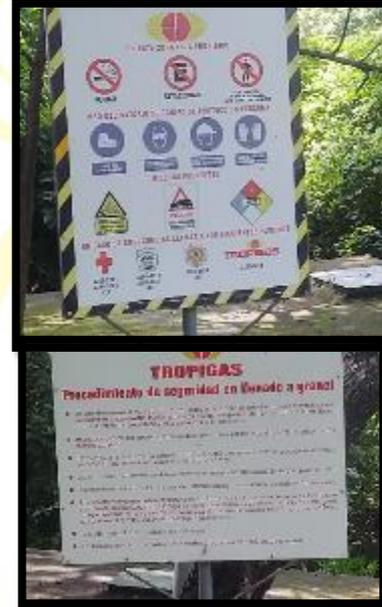
En el STAR identificado como Condominios cuenta con señales de advertencia, tal como se muestra en la imagen 9.1.

Imagen 9.1 Señales de advertencia STAR Condominios

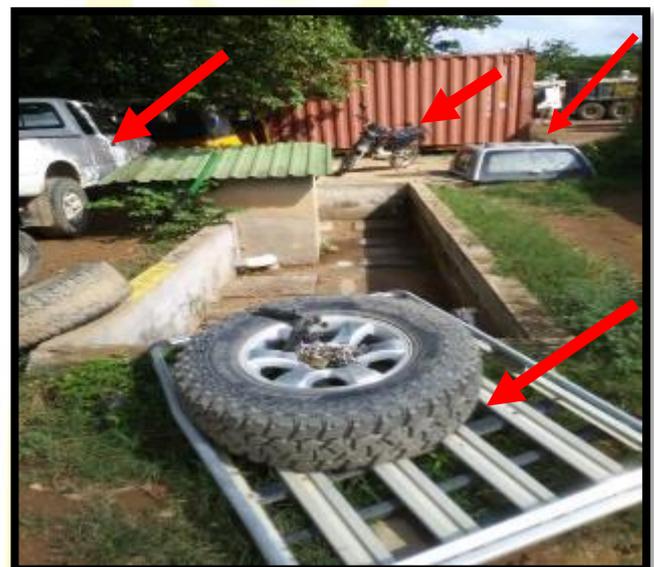
Imagen 10. STAR Desarrollo 1

Este STAR no cuenta con señalización, rótulos de advertencia, ni muro perimetral para evitar el ingreso a personal ajenas a la operación del sistema Tal como se muestra en la imagen No. 10.

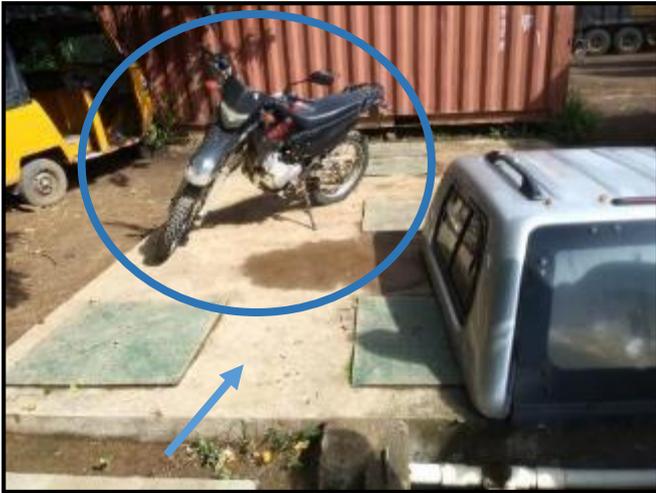
Imagen 10.1 Plataforma de las unidades de tratamiento de agua residual Desarrollo 1

Tal como se observa en la imagen, sobre la plataforma de concreto que cubre las unidades de tratamiento del STAR de Desarrollo 1, se encontraron llantas, estructuras, motocicleta, camioneta, camper de camioneta, lo cual es un indicador que no se provee mantenimiento al sistema.

La NTON 05 027 05 establece que: "Es responsabilidad de los generadores de agua residuales, el manejo y tratamiento de los desechos líquidos y sólidos, desde su generación hasta su disposición final. Además, debe cumplir con las responsabilidades

establecidas en lo que respecta a la Operación y mantenimiento de los STAR, tal como se establece en esa NTON debe cumplir con el cercado del predio.

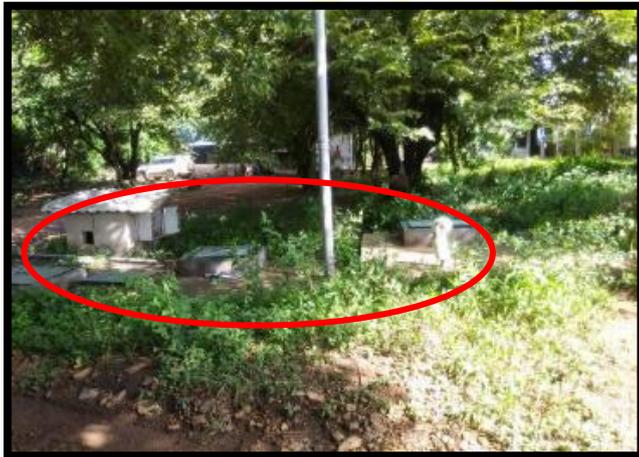
Imagen 11. STAR provenientes de Desarrollo 2

Este STAR no cuenta con medidas de seguridad tales como señalización, cerco perimetral, etc., tal como se muestra en las imágenes No. 11.

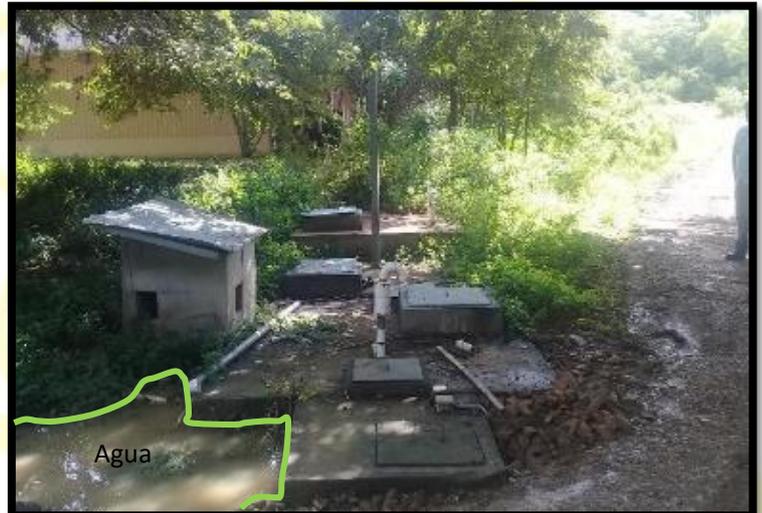
En el STAR de Desarrollo 2, se observó el escurrimiento de aguas residuales crudas en los alrededores de las unidades de tratamiento, se presume que se debe a la falta de mantenimiento del sistema, lo cual se puede visualizar en la imagen No.11.1.

Imagen No. 11.1 Vista del STAR Desarrollo 1, se observa agua residual cruda en los alrededores del STAR

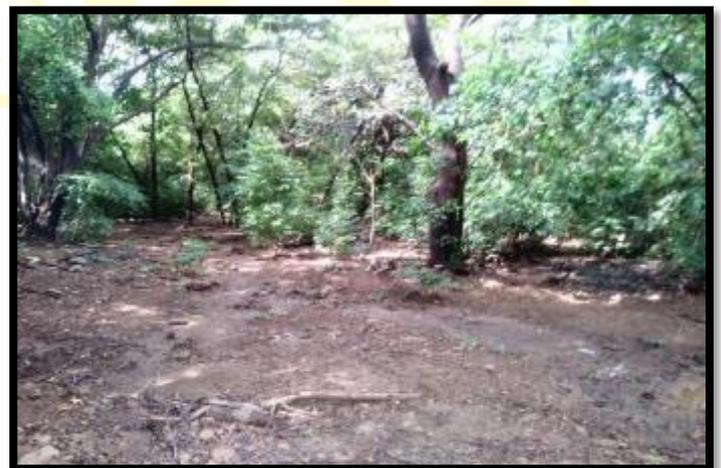
Según lo expresado por los operadores, el agua residual proveniente de los STAR de Desarrollo 1 y Desarrollo 2, se unen en un pozo de visita sanitario y posteriormente se descargan en un área para que ésta sea infiltrada Ver Imagen 11.2.

Imagen No.11.2 Área de descarga de agua residual proveniente de los STAR de Desarrollos 1 y 2. Rancho Santana

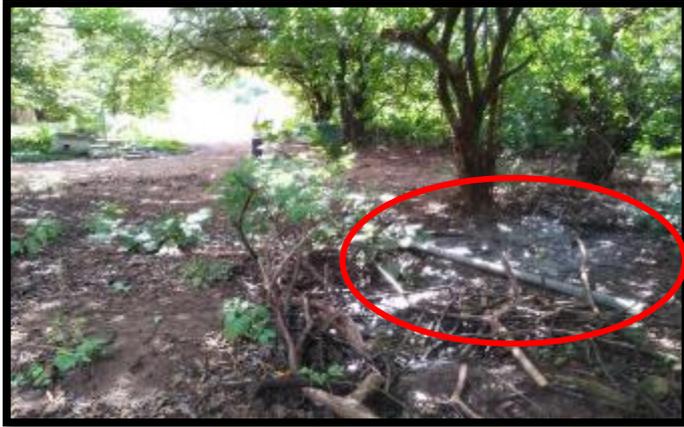
En la Imagen No. 11.3 se muestra la tubería de descarga del efluente de ambos sistemas de tratamiento y el área en la cual se vierte el agua residual. En la imagen se puede observar la falta de mantenimiento

en los componentes del sistema de tratamiento de aguas residuales, lo cual queda en evidencia con los troncos de árboles que están sobre el área donde se descarga el efluente de aguas residuales.

Imagen 11.3. Área de vertido del agua residual proveniente de los STAR de Desarrollo 1 y 2

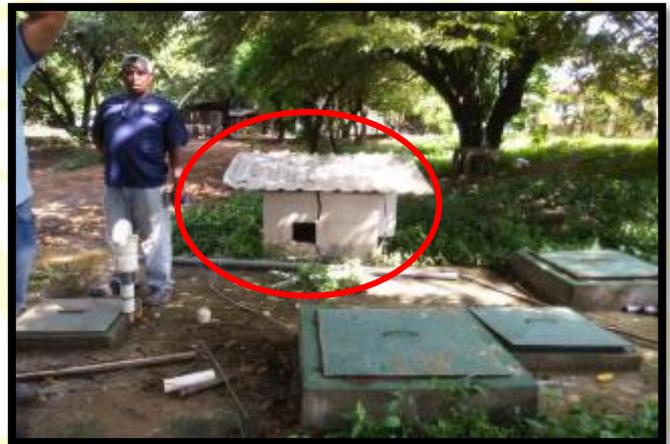
En este STAR también se observó que las paredes de la caseta para el resguardo del sistema eléctrico estaban fisuradas, tal como se muestra en la imagen No. 11.3.

Imagen No 11.3 Caseta del sistema eléctrico de las bombas con paredes fisuradas
