INFORME DE INSPECCIÓN

SISTEMA DE TRATAMIENTO DE AGUAS RESIDUALES DEL COMPLEJO
TURISTICO GUACALITO DE LA ISLA.

DEPARTAMENTO DE GESTIÓN AMBIENTAL

Fecha de inspección: 24 de julio 2019

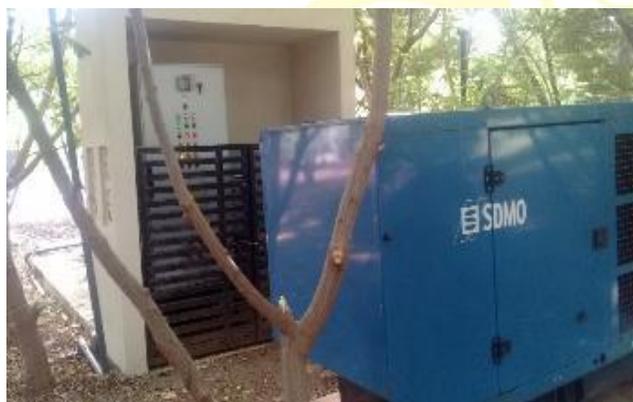
Imagen 1- Generador de electricidad de la Estación de Bombeo Guacalito de la Isla

Se observó que, en el sistema de tratamiento de aguas residuales visitada, se dispone de generadores de energía eléctrica en caso de emergencia por fallas en el suministro de energía eléctrica de la red pública. En las imágenes 1 y 2, se muestran los generadores de la estación de bombeo y del STAR1 inspeccionados.

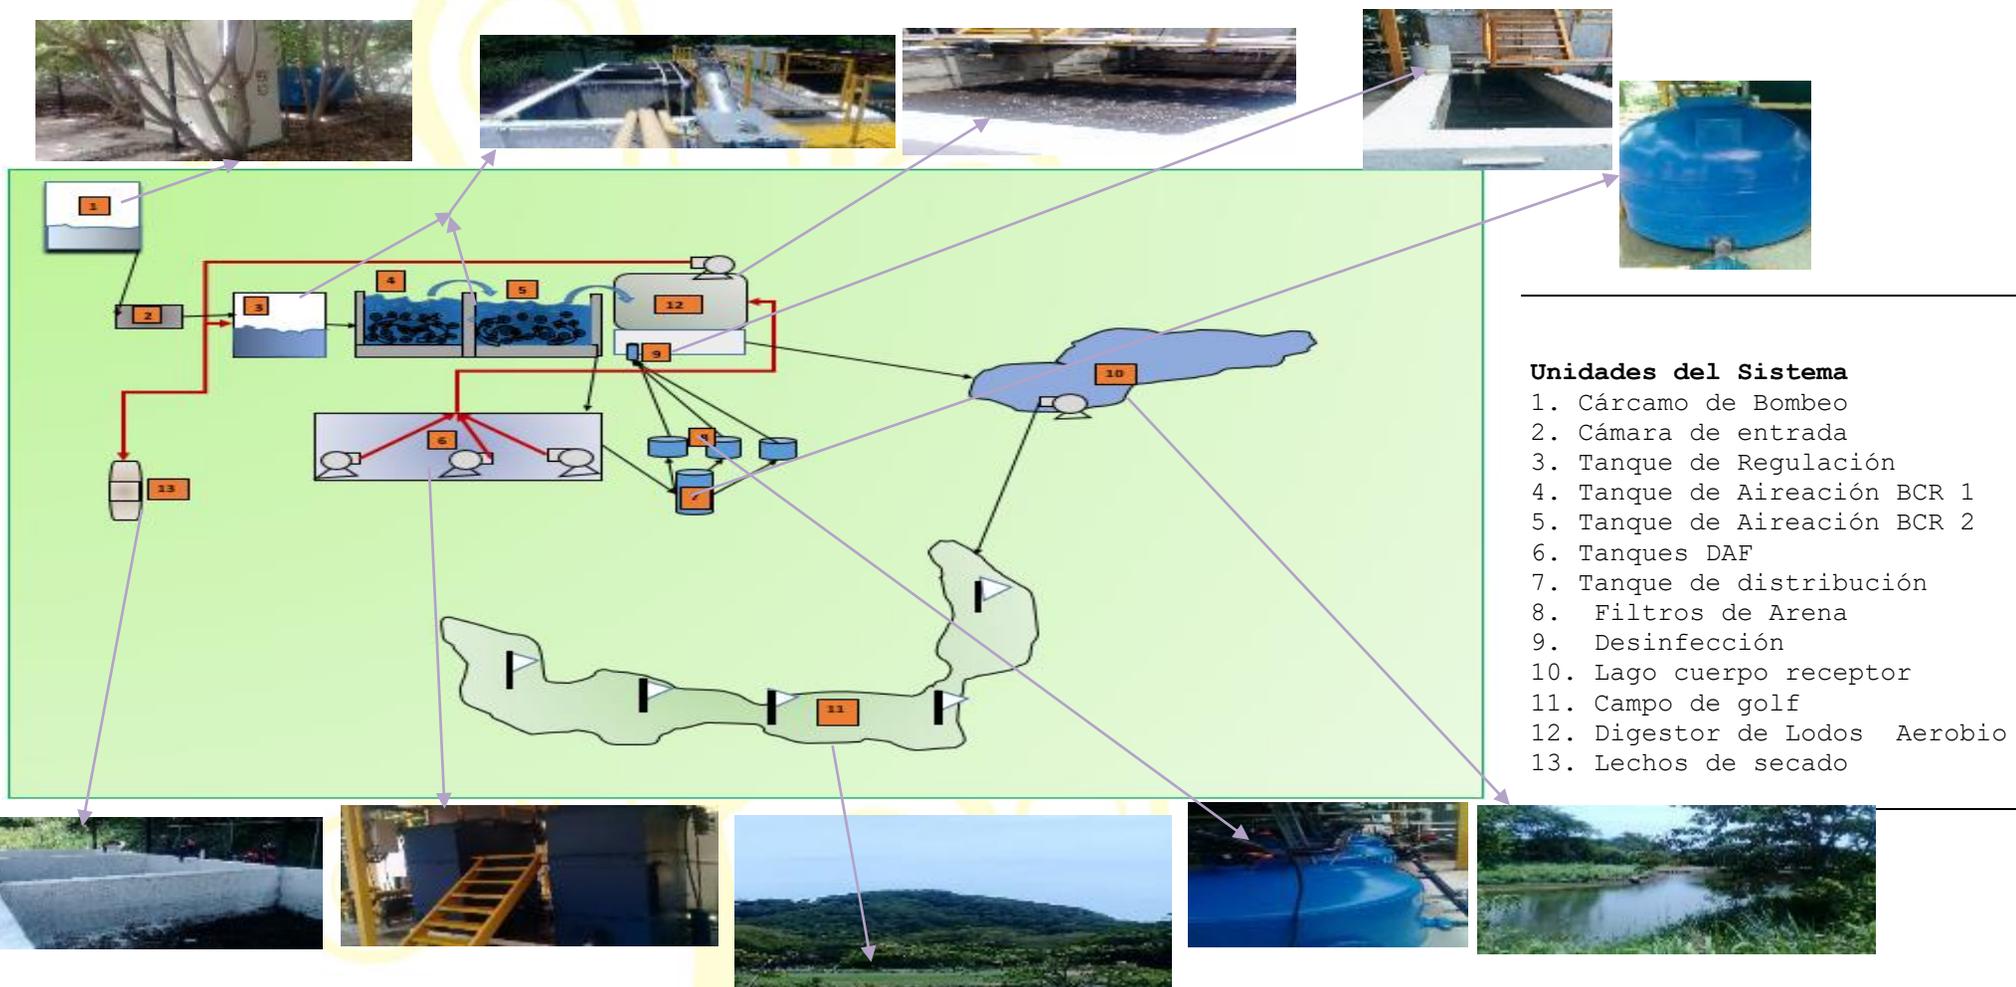
7.3 DIAGRAMA DE FLUJO DE LA PLANTA DE TRATAMIENTO DE AGUAS RESIDUALES

1. Cárcamo de Bombeo
2. Cámara de entrada
3. Tanque de Regulación
4. Tanque de Aireación BCR 1
5. Tanque de Aireación BCR 2
6. Tanques DAF
7. Tanque de distribución
8. Filtros de Arena
9. Desinfección
10. Lago cuerpo receptor
11. Campo de golf
12. Digestor de Lodos Aerobio
13. Lechos de secado

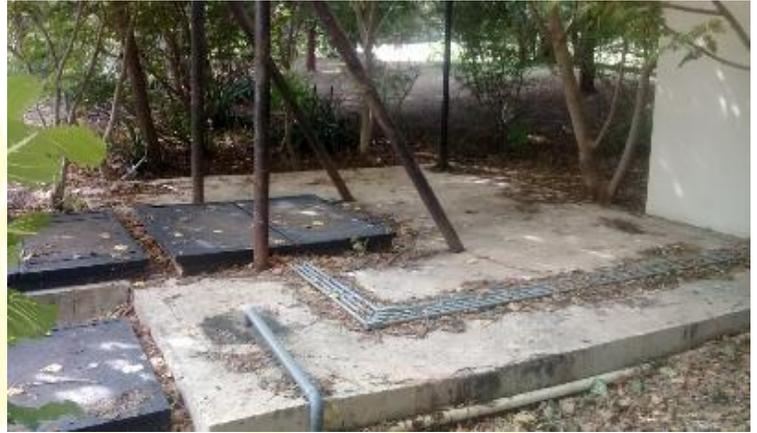
Imagen No. 6 Estación de Bombeo de Aguas Residuales Guacalito de la Isla

A la fecha de la inspección realizada no se ha cumplido con el requisito de restricción a la Estación de Bombeo, ni con la rotulación de las unidades y equipos. La siguiente Imagen No. 6 corresponde a la Estación de Bombeo en la que se puede observar lo antes referido.

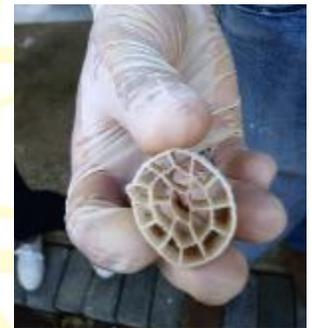
Imagen No. 7 STAR 1
Empresa Guacalito de la Isla

Entre las modificaciones mencionadas por los consultores del consorcio contratado por la Empresa Operadora para la operación del STAR, están referidas a que se implementó la Tecnología de Lodos Activados con aireación extendida, en mezcla completa. In Situ se observó que el tanque anóxico y el tanque de aireación fueron transformados en reactores BCR. De acuerdo a lo expresado por el operador entrevistado, la modificación realizada tiene el objetivo de aumentar el área de contacto en éstos reactores utilizando material para soporte de biomasa denominados Biochip (ver la Imagen No. 7).

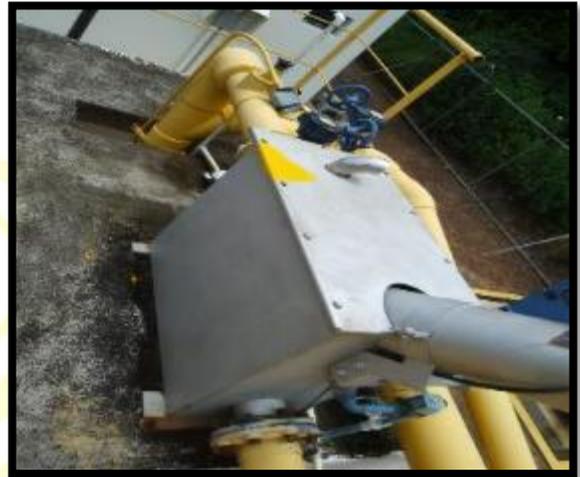
Imagen No.10 Cámara de entrada

Las aguas residuales crudas provenientes de la Estación de Bombeo ingresan a la cámara de entrada, en la cual son separados los sólidos por medio de un tamiz mecánico que separa los sólidos mediante un tornillo sin fin y los deposita en un recipiente (Ver Imagen 10).

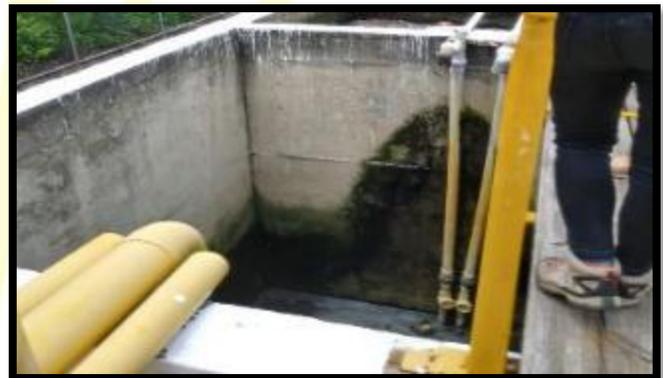
Imagen No. 11. Tanque de regulación

En esta unidad se procura mantener las condiciones homogéneas del agua residual, principalmente regula los caudales y cargas pico para que puedan ingresar en las unidades de tratamiento posteriores y alcanzar las eficiencias de remoción según los criterios de diseño, (Ver Imagen No. 11).

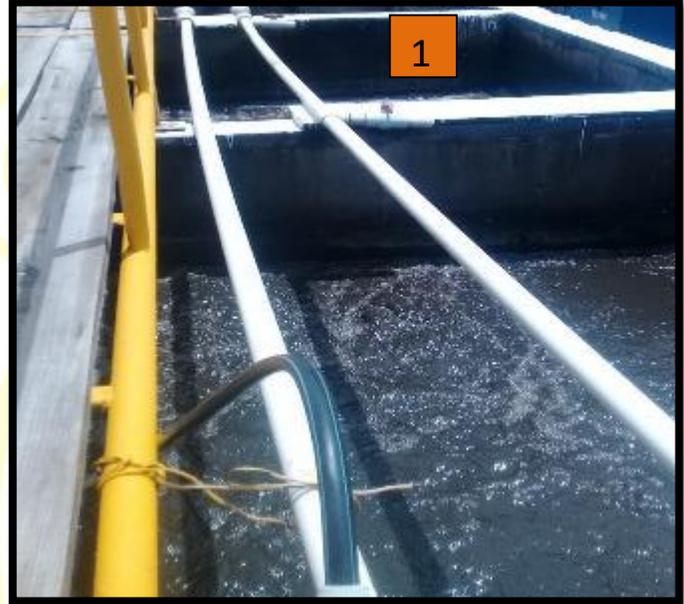
Imagen No.12. Reactores BCR

El agua residual proveniente del tanque de homogenización ingresa al tanque de aireación. En esta unidad se utilizan los dispositivos denominados BioChips como medio de soporte en los cuales se fija la masa biológica.

Para mantener la masa biológica y el medio soporte en suspensión se inyecta aire por medio de difusores que dispersan el aire en forma de burbujas y mantiene la mezcla homogénea dentro del tanque. El STAR cuenta con dos tanques dispuestos en serie. Los Biochips no se deben transferir de un reactor al otro porque deben ser retenidos por medio de tamices instalados en el conducto de salida de los tanques. Ver Imagen No. 12.

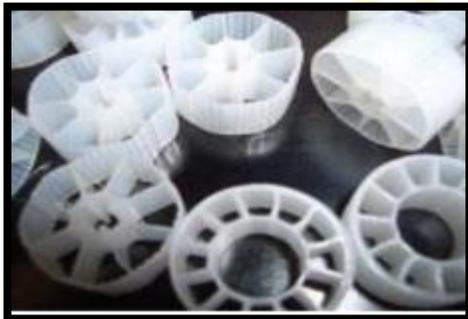
Imagen No.13 BIOCHIP-
Material soporte biomasa

El material soporte denominado Biochip, de acuerdo a la literatura consultada, son dispositivos que tienen forma de discos con diámetros de 2.03 cm y altura de 0.952 cm, área específica de 3852 cm³ y un total de espacios vacíos de 92%, tal como se muestra en la Imagen No. 13.

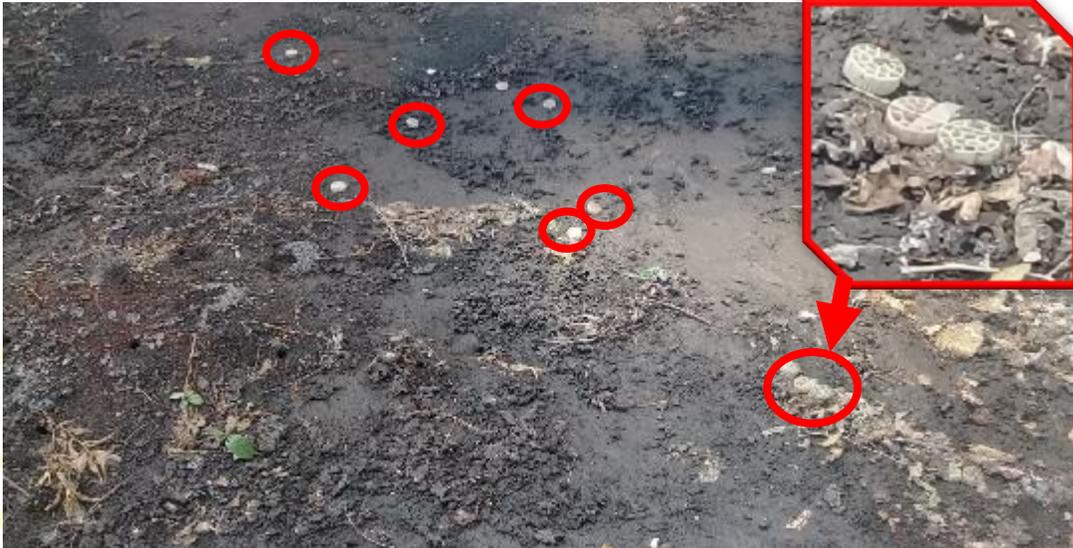
Imagen No. 14. Biochip material soporte esparcido en el suelo

Durante la Inspección se observó que parte del material soporte denominado Biochip estaban esparcidos sobre el piso del predio donde se emplazan las unidades de tratamiento de agua residual, tal como se puede observar en la Imagen No. 14. La empresa debe informar y documentar cuales son los criterios utilizados para el manejo y disposición actual del material soporte que es descartado en el sistema de tratamiento y dispuesto en el suelo.

12. Los dispositivos denominados Biochips o soportes de masa biológica estaban siendo dispuestos en el suelo, por lo que la Empresa debe demostrar que son biodegradables, tal como fue afirmado durante la inspección o disponerlos conforme la ficha técnica que indique el fabricante y remitir a INAA la información para el manejo de estos dispositivos.

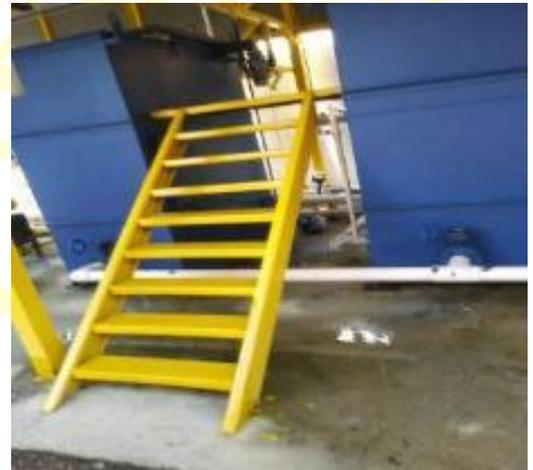
Imagen No. 15. Tanques DAF

Esta etapa del proceso tiene el objetivo de eliminar los sólidos suspendidos que contiene el efluente proveniente del tanque de aireación (BCR), mediante flotación por aire disuelto y sedimentación del lodo.

Los sólidos suspendidos son removidos en la parte superior y otros se depositan en el fondo del tanque desde donde se recirculan, el excedente de lodos es dispuestos en el digestor de lodo para su posterior deshidratación y disposición final, ver Imagen No. 15.

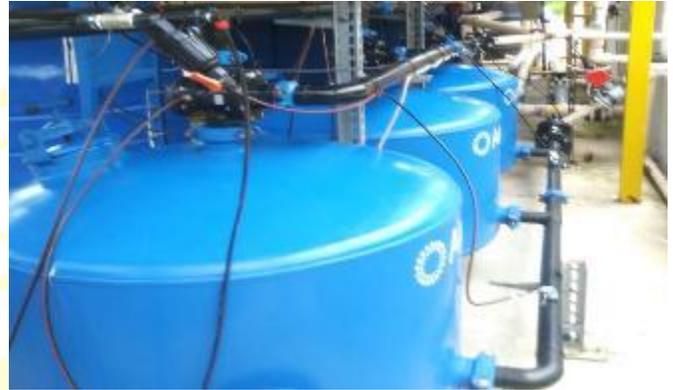
Imagen No. 16 Filtros

Antes de pasar a los filtros el efluente pasa a un tanque regulador automático que distribuye el efluente en los tres filtros que operan en serie (Ver Imagen No. 16). Según expresó el operador, los tres filtros a presión tienen el objetivo de obtener una calidad de agua adecuada para reúso.

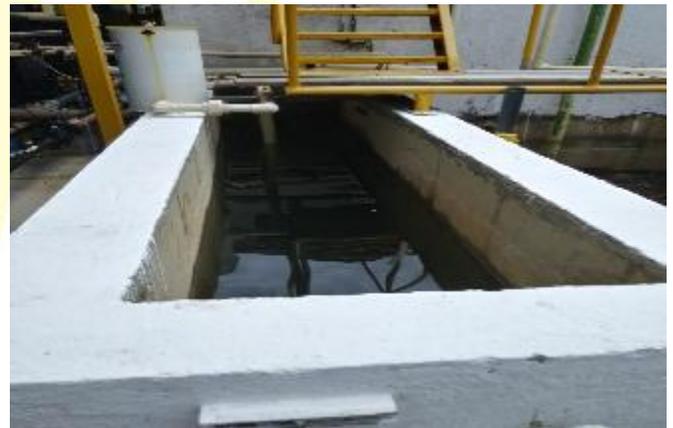
Imagen No. 17 Desinfección

Esta es la última operación unitaria del sistema de tratamiento de agua residual tratada y tiene el objetivo de mejorar la calidad del efluente final a ser descargado desde el punto de vista microbiológico. Posteriormente el agua desinfectada es bombeada hacia un lago artificial (Ver imagen No.17) construido para tal fin, el cual está incluido en el Permiso Ambiental y es desde este punto que se impulsa el agua para riego de áreas verdes y del campo de golf, según información mencionada por los entrevistados.

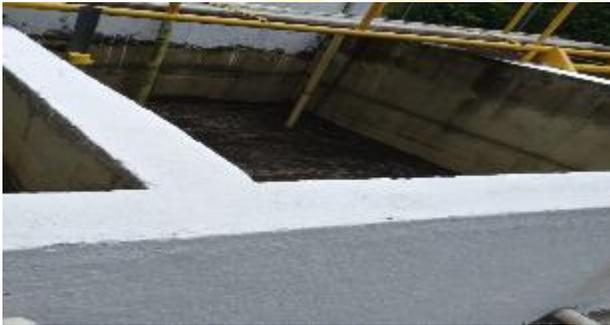
Imagen No. 18. Digestor de lodos

A esta unidad llegan lodos de purga de diferentes unidades del sistema para ser estabilizados. Esta unidad cuenta con difusores para el suministro de aire. Una vez digeridos estos lodos son recirculados y el excedente se envía a los lechos de secado (Ver Imagen No. 18).

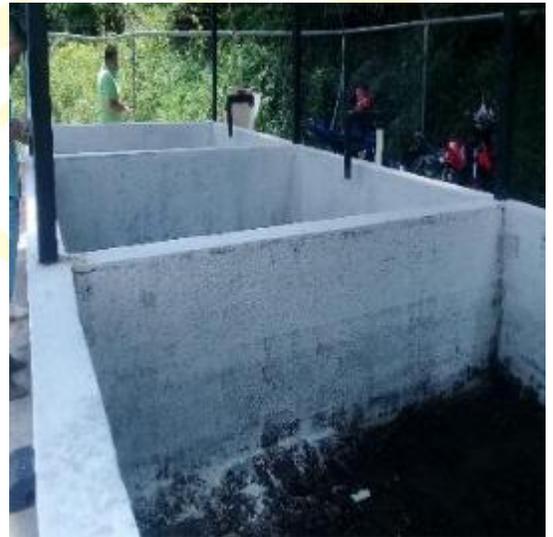
Imagen No. 19. Lechos de secado

Al momento de la inspección no se observaron lodos dispuestos en los lechos de secado de lodos. El operador informó que debido a que en los últimos meses del corriente año la demanda del hotel ha bajado considerablemente, el caudal del afluente de entrada a la planta ha sido mínimo por lo que no se han producido los volúmenes de lodos esperados (Ver Imagen No. 19).

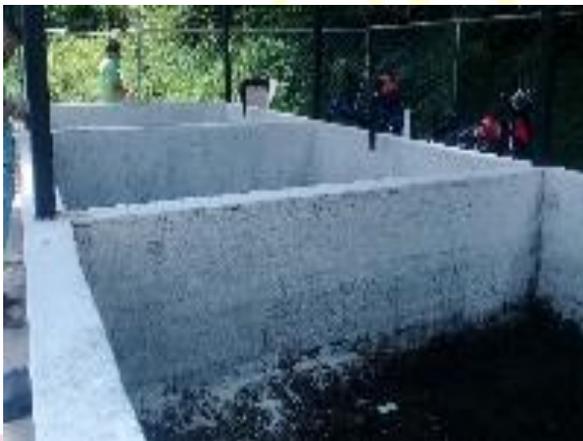
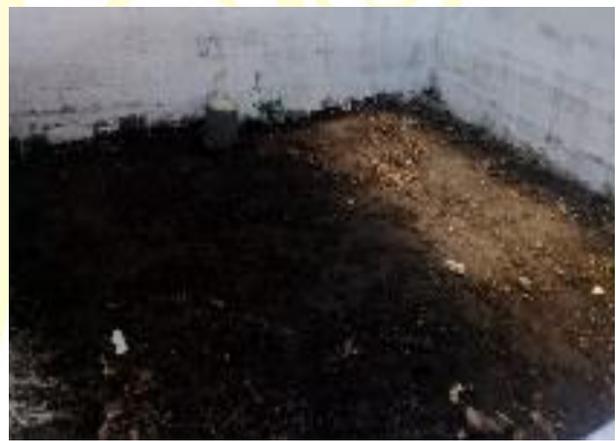
Imagen No. 20 STAR1 Lechos de secado de lodos desprovistos de lodo

La Imagen No. 20 fue captada en los Lechos de secado de lodos del STAR1 inspeccionado. En las imágenes se observa que los lechos de secado de lodos estaban vacíos; sin embargo, no fue proporcionada información para sustentar la falta de generación de los lodos, los registros de purga de lodos en el STAR, el plan de manejo y registros de disposición final de los lodos estabilizados.

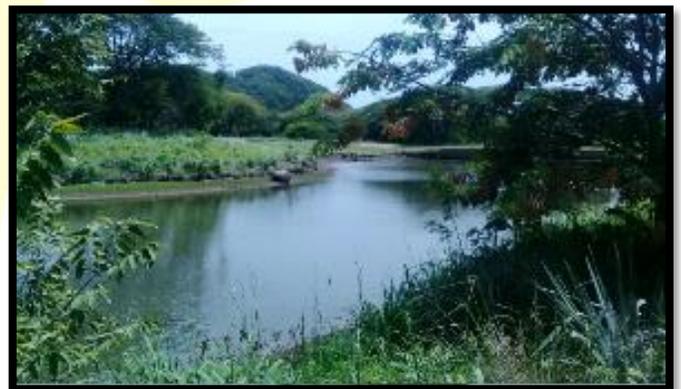
Imagen No. 24 Lago Artificial para almacenamiento de agua residual tratada utilizada para riego

Durante la visita se corroboró la existencia de la laguna artificial usada para almacenar el agua residual tratada. La Imagen No. 24 muestra una vista de la laguna artificial conteniendo agua residual

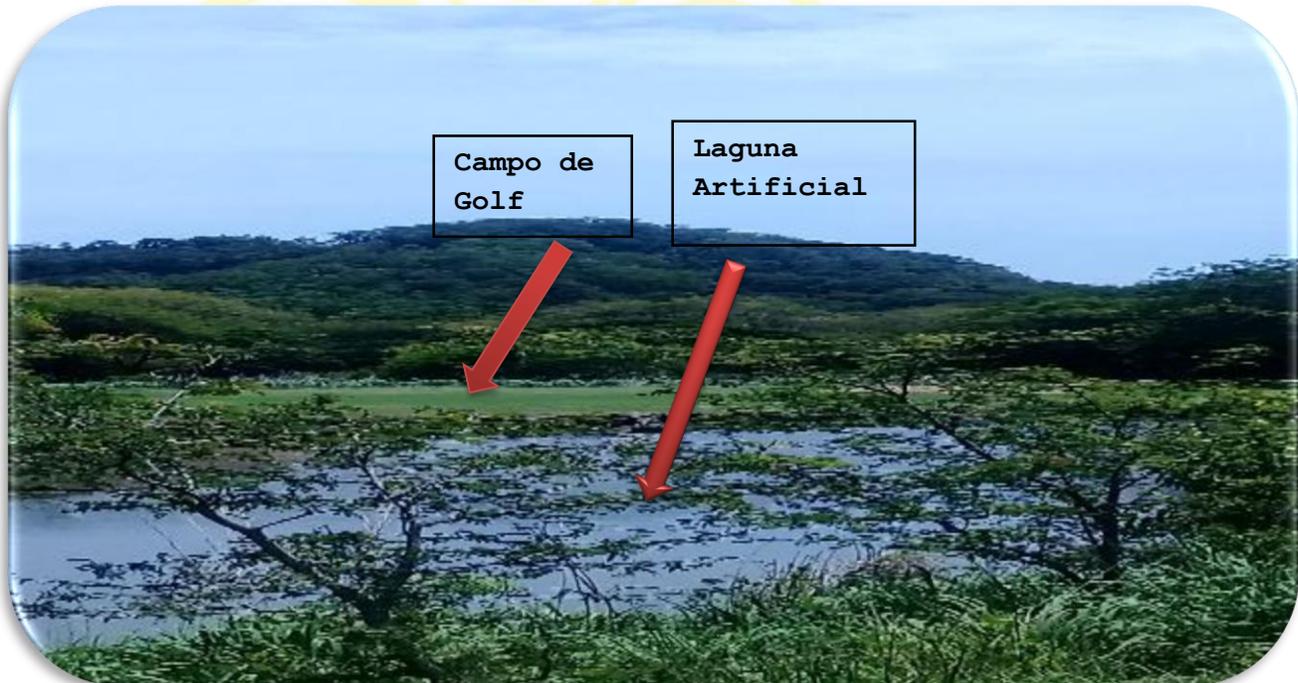
Imagen No. 25 Campo de Golf y Laguna Artificial

tratada y la Imagen No. 25 muestra parte del área del **campo de golf**. Durante la inspección no fueron proveídos los registros de agua de reúso para el riego.

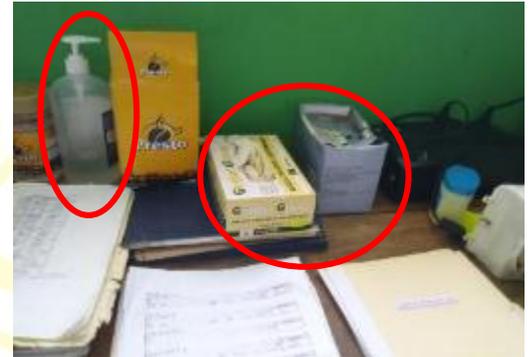
Imagen No. 28

Materiales de higiene y seguridad para operadores: Alcohol en gel, guantes y máscaras.

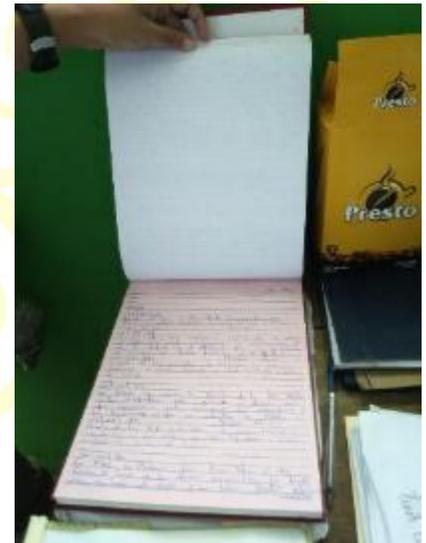
Imagen No. 30
Bitácora

Además, se observó que: cuentan con formatos para llevar el control del caudal por día, llevan registros en una bitácora de las diferentes actividades que realizan en el sistema (ver Imagen No. 30) y que los operadores hacen uso de los equipos de protección personal.

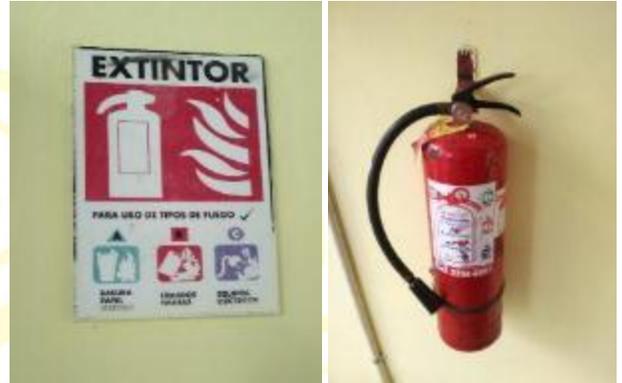
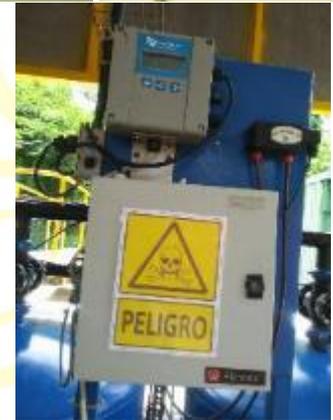
Señales de advertencia observadas dentro del predio del STAR - Guacalito de la Isla

El Artículo 10 de la NTON 05-027-05 establece que son responsabilidades del Generador evitar la entrada de personal ajeno a los trabajadores de los STAR, **cercando los sitios e instalando señales de advertencia**, por lo que la Empresa debe proceder a rotular las unidades que conforman el tratamiento.

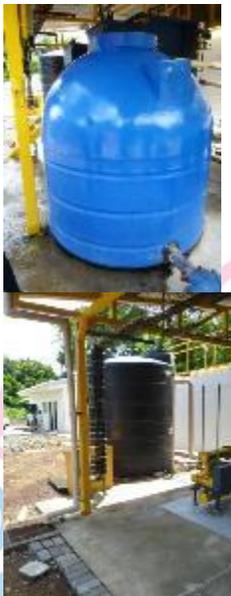
Falta señalización

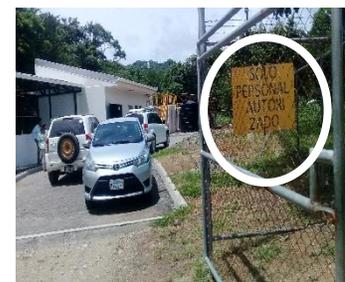
Rótulo Entrada al STAR1 Guacalito de la Isla

Falta señalización para identificar las unidades de tratamiento
