**AUTORIDAD NACIONAL DEL AGUA (ANA)  
OFICINA DE GESTIÓN AMBIENTAL  
ANA-OGA**

**INFORME DE CONTROL Y SEGUIMIENTO AMBIENTAL**

**SISTEMA DE TRATAMIENTO DE AGUAS RESIDUALES DEL CONDOMINIO  
EL CORTIJO DE LA SIERRA**

23 de marzo del año 2021

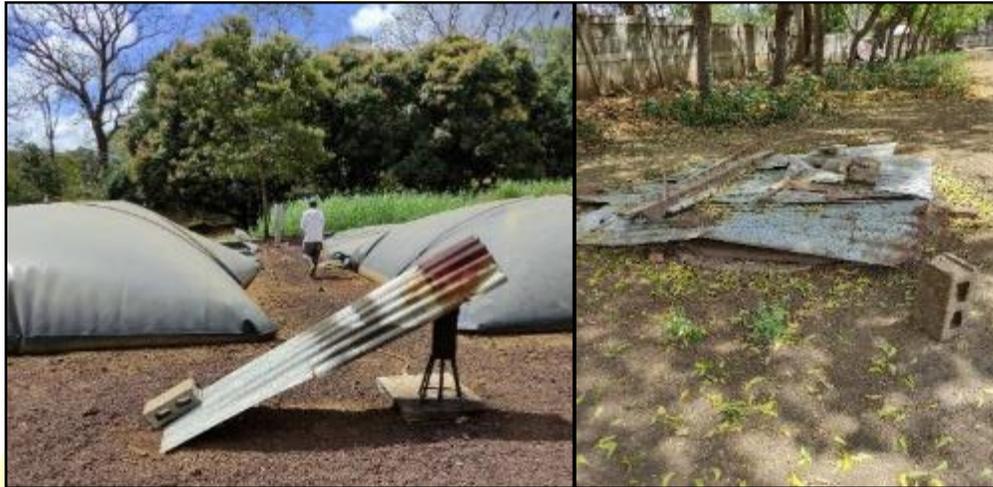
**Figura 5 STARD de la Urbanización El Cortijo de la Sierra**

En la página 4 del manual se afirma, además, que la unidad de pretratamiento cuenta con una rejilla para retener sólidos gruesos, que posteriormente el agua residual se dirige hacia una cámara de mezcla rápida la cual homogeniza el caudal y disminuye el tamaño de algunos sólidos y que el proceso ocurre por gravedad. También menciona que "hasta el momento se está llevando a cabo la limpieza de rejillas de una canasta que se encuentra a lo interno del pozo de bombeo".

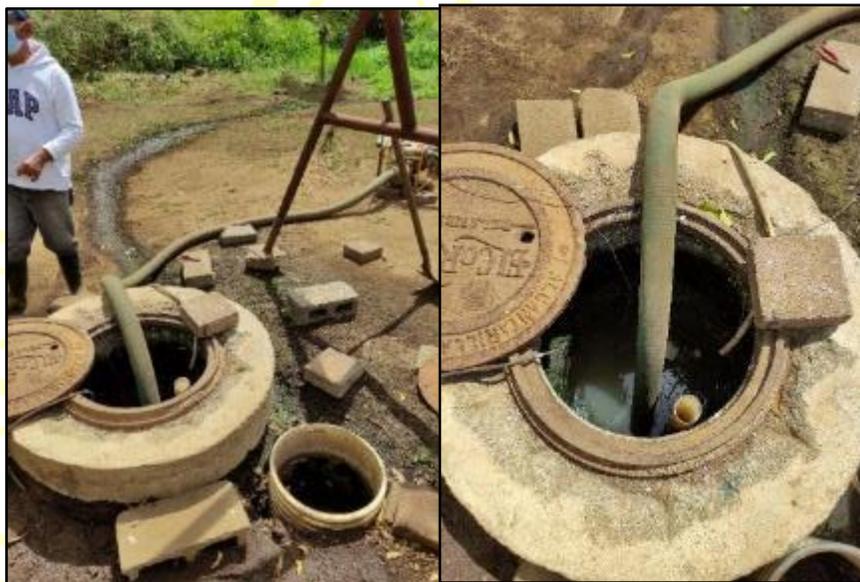
**Figura 6 Pozo de visita utilizado para bombear Aguas Residuales**

En lo que respecta a la Estación de Bombeo, que conforme lo descrito en la Memoria, ha sido instalado como parte de las unidades que conforman el STAR, durante la inspección se constató que no existe una estación de bombeo, por el contrario, en sustitución de ésta, se utiliza un pozo de visita sanitario (PVS) desde donde aparentemente bombean las aguas residuales a los biodigestores de geomembrana. Al momento de la Inspección, la bomba utilizada para esa actividad se encontraba inoperante en mal estado. En las Figuras 6 y 8 se muestra el PVS utilizado como Estación de Bombeo.

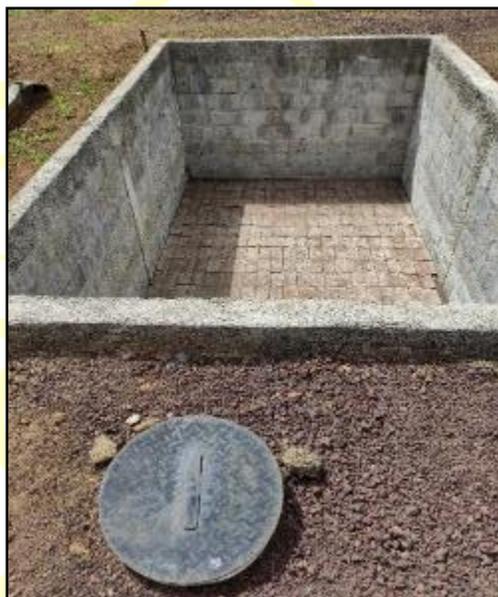
Tal como se puede observar en la siguiente Figura 7, la era de secado de lodos se encontraba vacía al momento de la inspección. Con lo mencionado en los párrafos anteriores se puede afirmar que el sistema de tratamiento de aguas residuales de la Urbanización El Cortijo de la Sierra no cuenta con todas las unidades que menciona el Manual, por lo que se debe exigir a la Empresa que instale las unidades de pretratamiento y la Estación de bombeo, además se debe requerir que actualice ante MARENA el Permiso Ambiental del Proyecto ya que este Permiso les fue concedido para 200 viviendas y al momento de la inspección habían superado en número de viviendas construidas (209 viviendas), tal exigencia fue requerida en el Numeral 4 del documento remitido por MARENA Ref: DGCA-YRA-140-02-2015 al Representante Legal de La Estancia de Oriente S.A Proyecto EL Cortijo de la Sierra con fecha del 11 de febrero del año 2015 (Ver Anexo).

Figura 7 Era de secado vacía durante la inspección

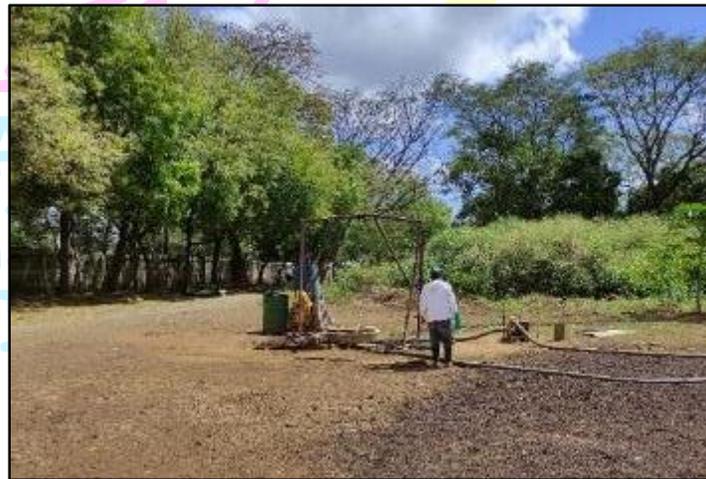
Figura 8 Pozo de visita sin etapa de pretratamiento

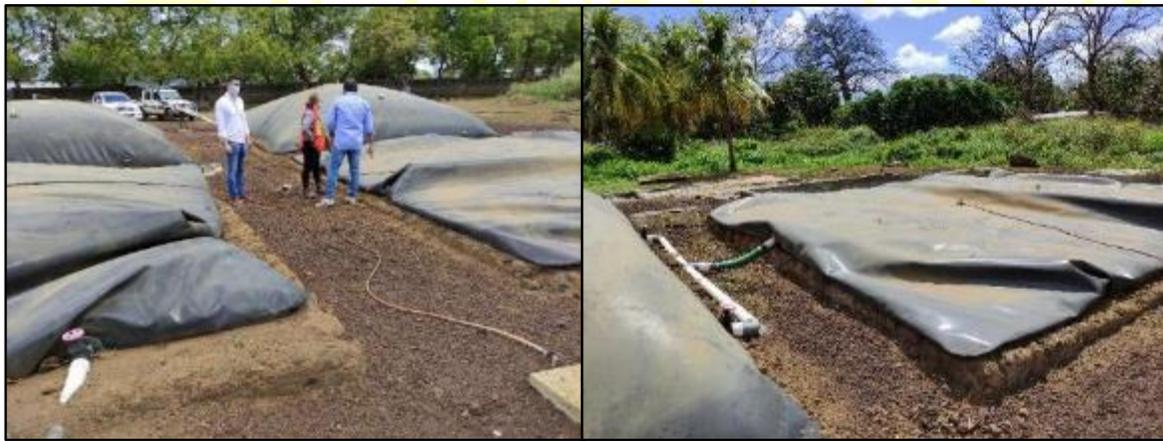
Lo que se ha resaltado en negrilla en el párrafo anterior que refiere la Memoria, difiere con el STAR construido y con lo descrito en el Manual de Operación y mantenimiento del STAR de la Urbanización EL Cortijo de la Sierra, ya que *In situ* se observó

que la unidad descrita como Biodigestor no es de Concreto reforzado, sino que es un biodigestor de Geomembrana (ver Figura 9), razón por la cual se debe requerir que la Empresa GRUPO COENAVANCE INGENIEROS S.A presente las modificaciones a los documentos relacionados con el Sistema de Tratamiento de Agua residual y garantice la construcción de las unidades que no han sido construidas y que forman parte de cualquier sistema de tratamiento de aguas residuales domésticas tales como Estación de Bombeo, rejillas, desarenador, trampa de grasa, unidades de medición de caudal a la entrada y salida del sistema, etc.

Figura 9 Biodigestores en serie de Geomembrana

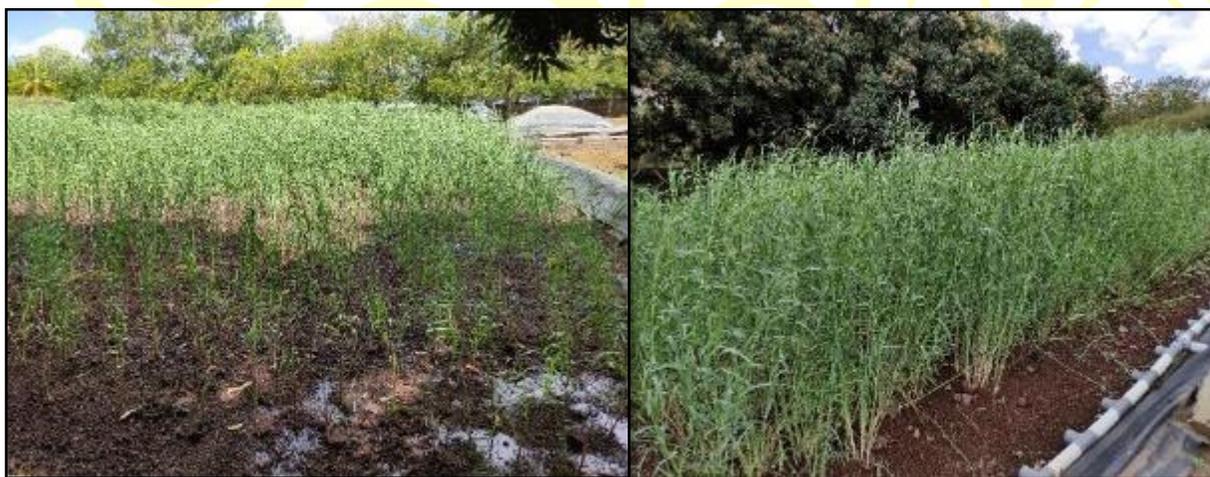
Sobre la remoción de fósforo, a la Salida, el reporte de laboratorio indica que la concentración de fósforo fue de 8.60 mg/L, y el valor de concentración establecido en el Decreto 21-2017 es de 10 mg/L, valor que se encuentra por debajo del LMP del Artículo 26 Decreto 21-2017.

**Figura 10 Humedales del STARD de la Urbanización El Cortijo de la Sierra**

En caso que la zona en donde se infiltran las aguas residuales se declare Zona de Recarga de Acuífero, se recomienda tomar en consideración el cumplimiento de los cuadros 6 y 7 de la NTON 05 027-05 que se insertan en este Informe como Figura 3 y Figura 4 para Agua de reúso como Recarga de Acuífero.

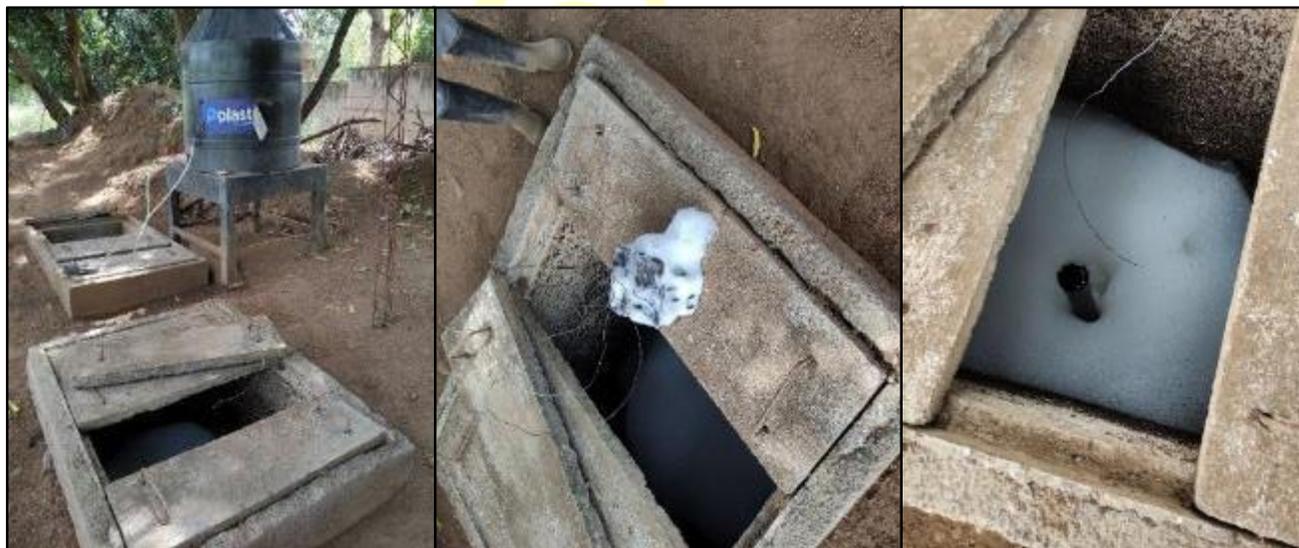
Al momento de la inspección, tal como se muestra en la Figura 11, se observó que se estaba realizando el proceso de desinfección, sin embargo, de acuerdo con los resultados proporcionados de Coliformes, la concentración reportada a la salida de humedales es mayor que  $1.1 \times 10^7$  (Ref.: Informe de Monitoreo in situ de aguas residuales de empresa Cortijo de la Sierra, Laboratorio Bengoechea S.A; código HRT-30, 14/10/2019, p. 21). En los reportes no indican la concentración de Coliformes totales y Coliformes fecales a la salida el proceso de desinfección.

Figura 11 Proceso de desinfección en el STARD en la Urb. El Cortijo de La Sierra

11. Sobre la eficiencia de la desinfección, basados en la información de registros de análisis de calidad relacionados con Coliformes fecales, el efluente no cumple con el LMP establecido en el Decreto 21-2017 ya que el valor reportado de Coliformes fecales fue de  $1.7 \times 10^6$  y el valor normado en el Decreto 21-2017 es  $1 \times 10^5$ . En caso que la zona donde se infiltran las aguas residuales sea delimitada como Zona de Recarga de Acuífero, la empresa GRUPO COENAVANCE INGENIEROS S.A estará sujeta al cumplimiento de lo establecido en la Norma 05 027-05.
