# AUTORIDAD NACIONAL DEL AGUA

### INFORME AMBIENTAL

POZO DE ABASTECIMIENTO DE AGUA POTABLE DE LA  
COMUNIDAD LAS LIMAS, MUNICIPIO LA TRINIDAD, DEPARTAMENTO DE  
ESTELÍ

Managua 28 de mayo del 2021

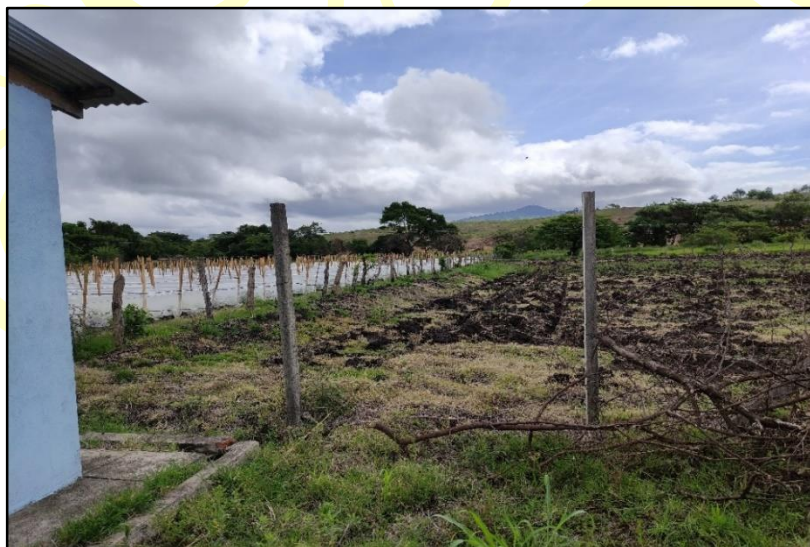
Durante la inspección se visitó el predio del pozo, el cual posee un área de 68.296m<sup>2</sup>, se ubica entre las coordenadas UTM WGS 84, 579753 E - 1441663 N, 579750 E- 1441655 N, 579742 E -1441666 N, 579747 E - 1441666 N, se observó que a los alrededores del pozo existen actividad agrícola en donde se aplica plaguicidas, en orientación noreste se encuentran cultivos de tomate y frijol (Ver Figura 3). Justamente contiguo al predio de pozo, la distancia entre el pozo y estos cultivos de tomate es aproximadamente de 3.75m; en orientación suroeste se encuentran cultivos de frijol, en orientación sureste se encuentran cultivos frijol (Ver

Figura 3 Cultivos de tomate y frijol

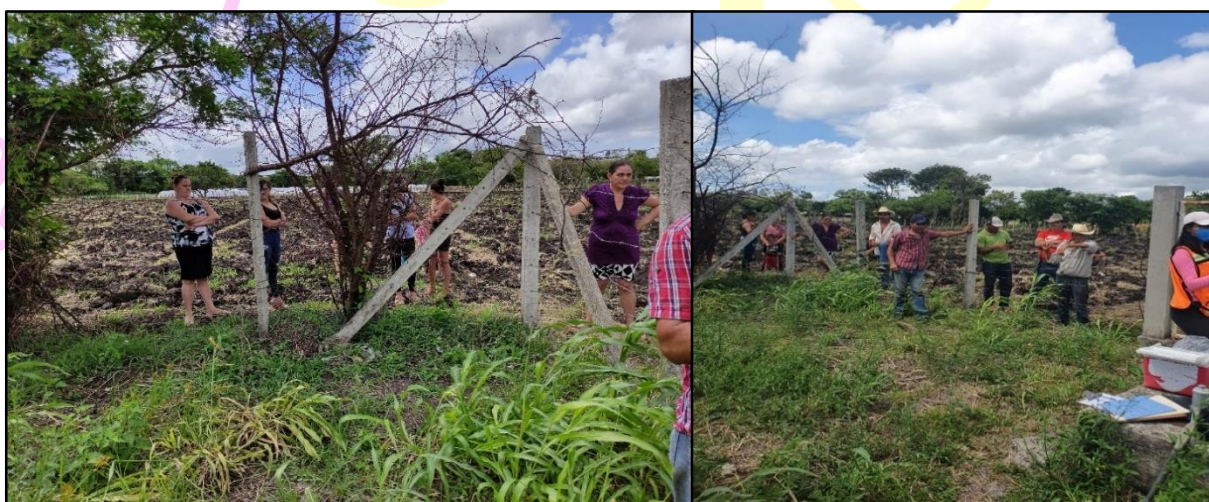
De acuerdo a lo expresado por los miembros del CAPS, el área de cultivos de frijol es aproximadamente más de una (1) manzana y pertenece al ciudadano sr. Orlando Arévalo Meza y el área de cultivos de tomate es aproximadamente más de una (1) manzana y pertenece a la ciudadana Sra. Modesta Arévalo Meza.

Figura 4 Área destinada para cultivos de frijoles

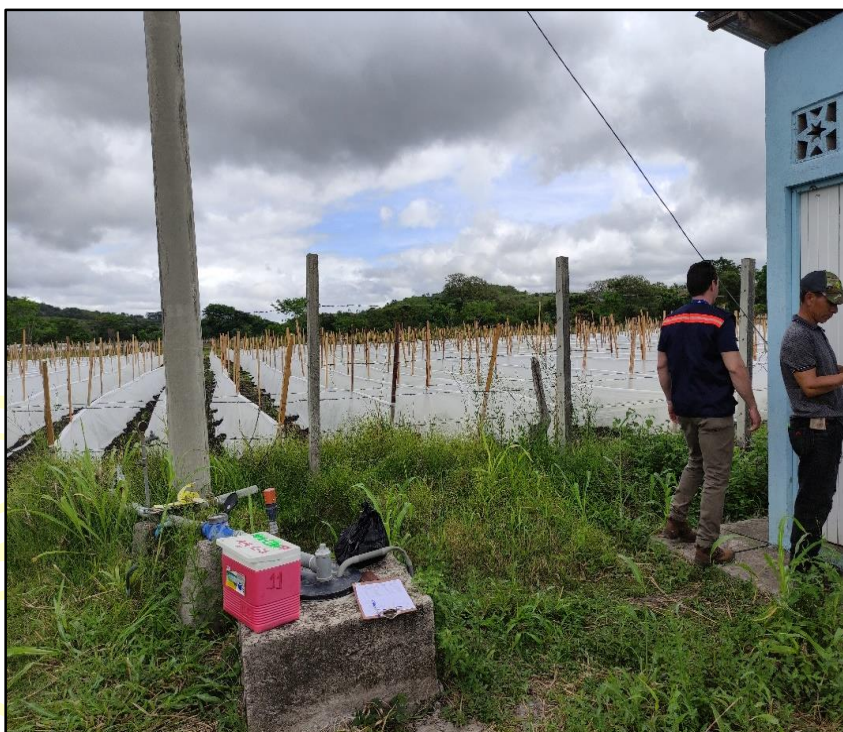
Figura 4) y en orientación noroeste se encuentran cultivos de tomate (Ver Figura 5).

Figura 5 Cultivos de tomates en orientación noroeste

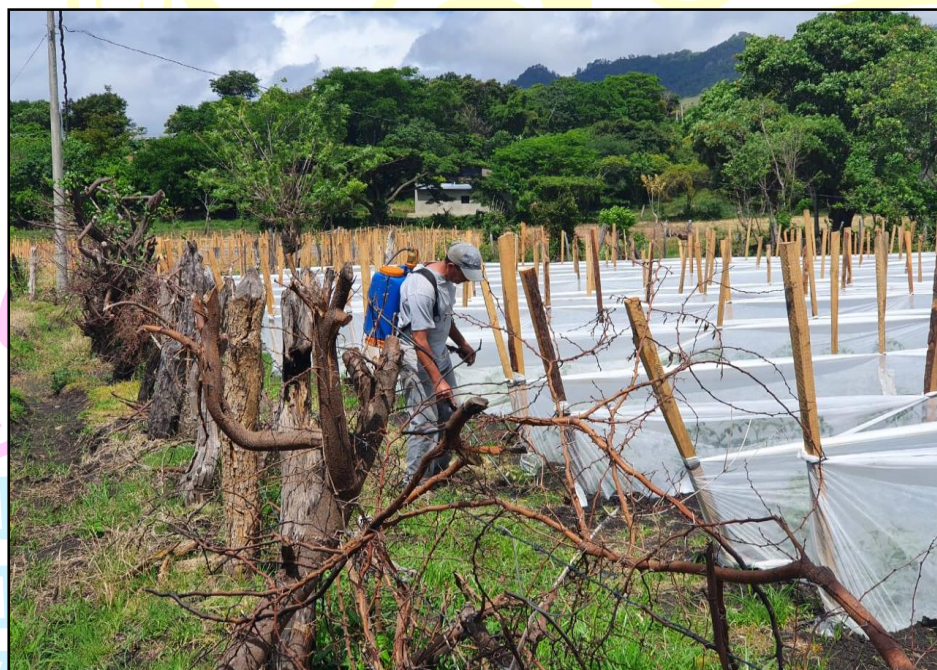
Durante la inspección se logró observar que se realizan fumigaciones a los cultivos de tomate, percibiendo los fuertes olores de dichos agroquímicos (Ver Figura 6).

Figura 6 Fumigación a los cultivos de tomate durante la inspección ambiental

4. Se debe notificar a los ciudadanos propietarios de los terrenos y de los cultivos colindantes al pozo de abastecimiento de agua potable, a través de la Alcaldía Municipal de La Trinidad, el retiro de los cultivos y no realizar aplicaciones de plaguicidas en los alrededores del predio de pozo a una distancia mínima de 30 m.

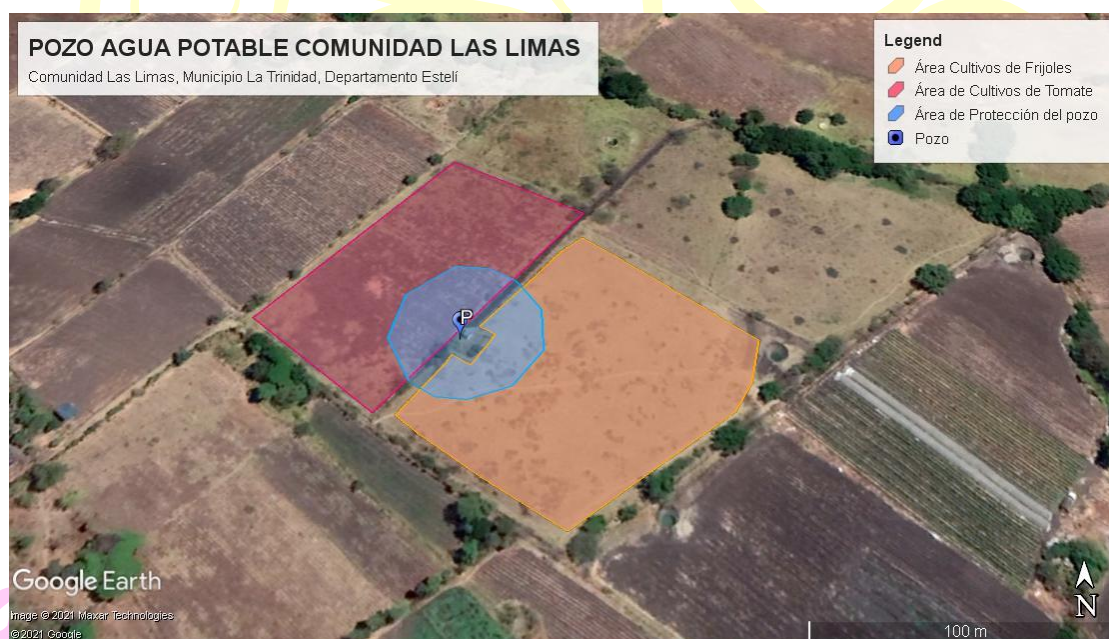
Como se observa en la Figura 7 la alta vulnerabilidad del pozo debido contaminación antropogénica por plaguicidas o insecticidas aplicada en los alrededores del pozo, se infiltran al subsuelo cercano al área del pozo, se debe señalar que el pozo actualmente no posee un área de protección mínima a como se observó en las figuras anteriores (3,4,5 y 6). En la figura 8 se puede observar que el pozo se encuentra en una zona de recarga hídrica media, lo que confirma que sus suelos poseen una capacidad de infiltración considerada. De acuerdo a lo que establece en la Norma Técnica Obligatoria Nicaragüense **NTON 09 006-11 "Requisitos Ambientales para la Construcción, Operación y Cierre de Pozos de Extracción de Agua"**, Capítulo 6 "Especificaciones para la Fase de Operación", numeral 6.8 "Otras labores de mantenimiento y restricciones dentro del predio del pozo", establece que no se permite el uso de agroquímicos dentro de los treinta metros (30 m) alrededor del pozo.

Figura 7 Áreas agrícolas fronterizas al pozo destinado para el consumo humano

2. De acuerdo a las condiciones ambientales del pozo del sistema de abastecimiento de agua potable de la Comunidad Las Limas, administrado por el CAPS, es vulnerable por contaminación antropogénica debido a las actividades agrícola con el consecuente uso y aplicación de plaguicidas y otros agroquímicos. Por lo cual se debe restringir el área de protección de 30m alrededor del predio del pozo, a como lo establece la Norma Técnica Obligatoria Nicaragüense NTON 09 006-11 **"Requisitos Ambientales para la Construcción, Operación y Cierre de Pozos de Extracción de Agua"**.
