**INSTITUTO NICARAGÜENSE DE ACUEDUCTOS Y
ALCANTARILLADOS
INAA**

INFORME DE INSPECCIÓN AMBIENTAL

**SISTEMA DE TRATAMIENTO DE AGUAS RESIDUALES DE LA URBANIZACION
MONTECIELO**

26 DE NOVIEMBRE 2019

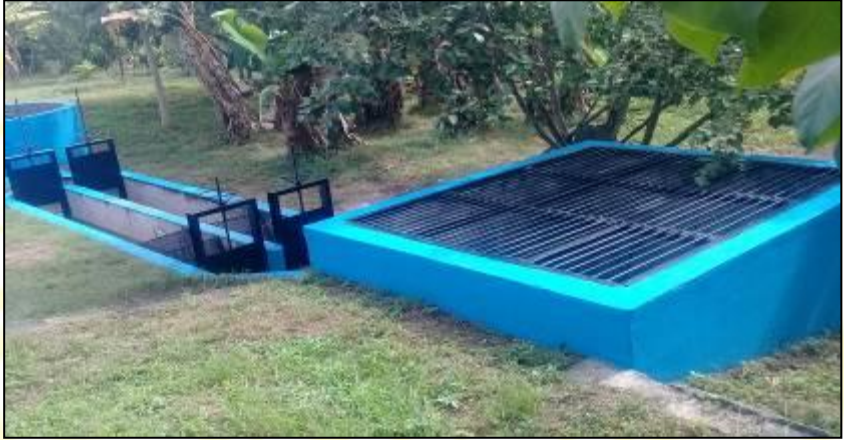
Imagen 3. Desarenador

El tratamiento primario es el primer proceso que recibe el agua al entrar al sistema de tratamiento. El agua pasa por las rejillas, las cuales remueven sólidos de mayor tamaño como bolsas, pañales desechables, etc. El agua proveniente de las rejillas pasa al desarenador (Ver imagen 3) en donde se remueve la arena que ingresa al sistema con el agua residual.

De acuerdo con lo expresado por el operador, los sólidos retenidos en las rejillas son extraídos diariamente y almacenados en bolsas plásticas, para posteriormente ser transportados en los camiones recolectores de desechos sólidos de la Alcaldía de Ticuantepe para ser dispuestos en el vertedero municipal. Durante la inspección no fueron proporcionados los reportes para documentar los volúmenes recolectados y dispuestos en el vertedero municipal.

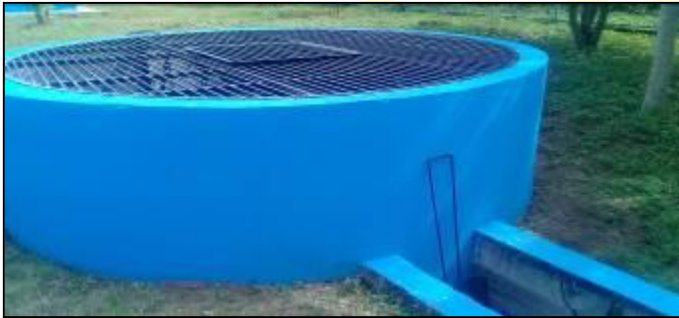
Imagen 4. Estación de bombeo

El agua proveniente del desarenador drena por gravedad a la estación de bombeo (ver imagen 4), desde donde se impulsa al tanque distribuidor de caudal y posteriormente hacia dos reactores en paralelo, tal como se muestra en la imagen 5.

La Estación de bombeo es la única unidad de este sistema de tratamiento que requiere de energía eléctrica para su funcionamiento. Al momento de la inspección se observó que en esta unidad se encuentran instaladas 2 bombas, las cuales son las encargadas de impulsar el agua al tanque distribuidor (ver imagen 5). El sistema de bombeo funciona de forma automática, por lo

cual, desde el punto de vista operativo, podría ser considerado una unidad crítica a la cual debe darse seguimiento para verificar su funcionamiento y evitar la proliferación de olores; sobre todo, porque el sistema de tratamiento, a la fecha de la inspección, no contaba con un generador de energía eléctrica para casos en los que se presenten fallas en el suministro público de energía.

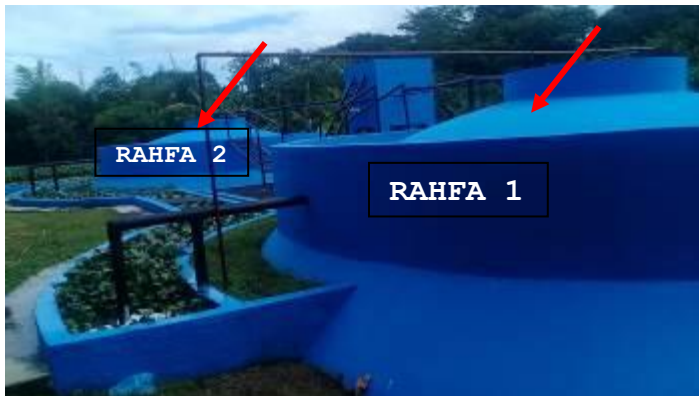
Imagen 6. Reactores RAHFA

El agua proveniente del tanque de distribución, entra a los reactores híbridos anaerobios de flujo ascendente, dispuestos en paralelo y que tienen una capacidad de 250m³/d cada uno. La imagen 6 muestra los reactores híbridos anaerobios de flujo ascendente de la Empresa. En estas unidades se degrada la materia orgánica y se produce biogás.

En estos reactores se degrada la materia orgánica y como consecuencia se produce una separación de agua residual, lodo y biogás, el cual puede ser considerado como un indicador indirecto del funcionamiento óptimo de los reactores. Al momento de la inspección el quemador de gases (Imagen 8) no estaba encendido.

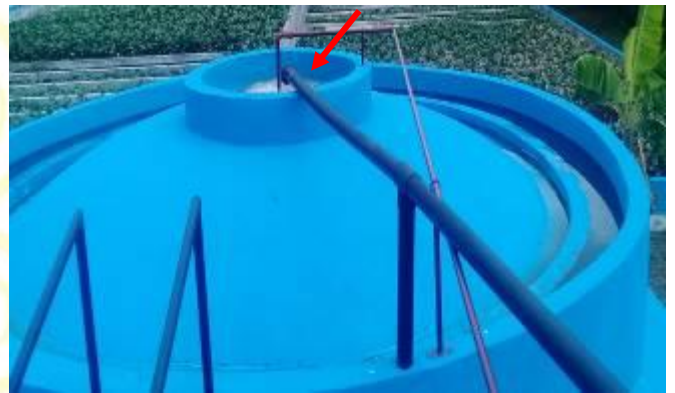
Imagen 7. Anillo de alimentación

Cabe mencionar que la operación de los RAHFA no requiere energía eléctrica. Como parte de la operación de esta unidad, el operador debe garantizar que el agua residual entre y salga de los reactores de acuerdo a las especificaciones del fabricante (ver Imagen 7).

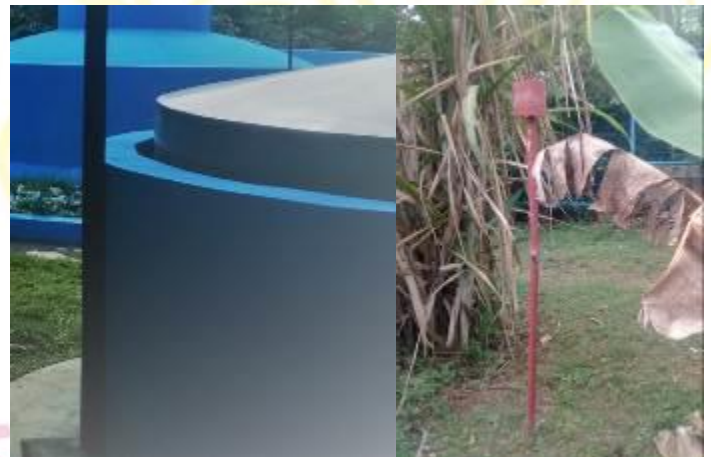
Imagen 8. Gasómetro y quemador de gases

La parte superior de los reactores RAHFA está provista de un tubo que conecta con el gasómetro (ver imagen 8). Este consiste en una campana metálica flotando en un anillo de agua, el cual tiene la función de almacenar temporalmente el biogás producido. Una vez que el gas entra en el gasómetro expande la campana, la cual luego sale a través de la tubería hacia el quemador a cielo abierto; para su incineración posteriormente la campana baja.

Durante la visita el incinerador no estaba encendido, los operadores no llevan los registros de gas producido y quemado, sin esta información no se puede afirmar que los reactores estaban funcionando eficientemente.

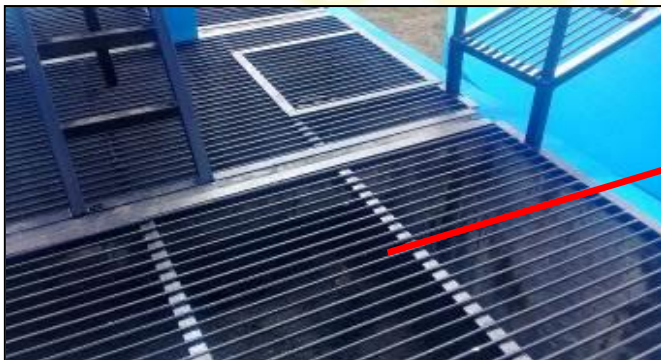
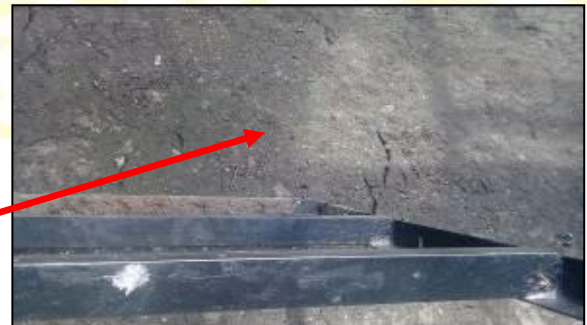
Imagen 9. Tanque de secado de lodos

Este sistema de tratamiento cuenta con un tanque para almacenamiento y deshidratación de los lodos.

Se observó que en estos tanques se ponen a secar los lodos digeridos de la purga de los reactores. El operador mencionó que como parte de las actividades de mantenimiento que se realizan, se lleva un registro de la cantidad de lodos que están siendo arrastrados con el agua a la salida de los reactores; al detectar una acumulación de lodos en el reactor se realiza la purga de estos, desde el fondo de los reactores hacia el tanque de secado (ver imagen 9). Además, el operador mencionó que estos lodos están siendo extraídos una vez al año, de lo cual no se lleva ningún registro ni análisis bacteriológico.

El asesor técnico señaló que después de la operación de secado de los lodos, estos son reutilizados como mejoradores de suelo, aplicados en jardines y los lixiviados son recirculados al sistema de tratamiento.

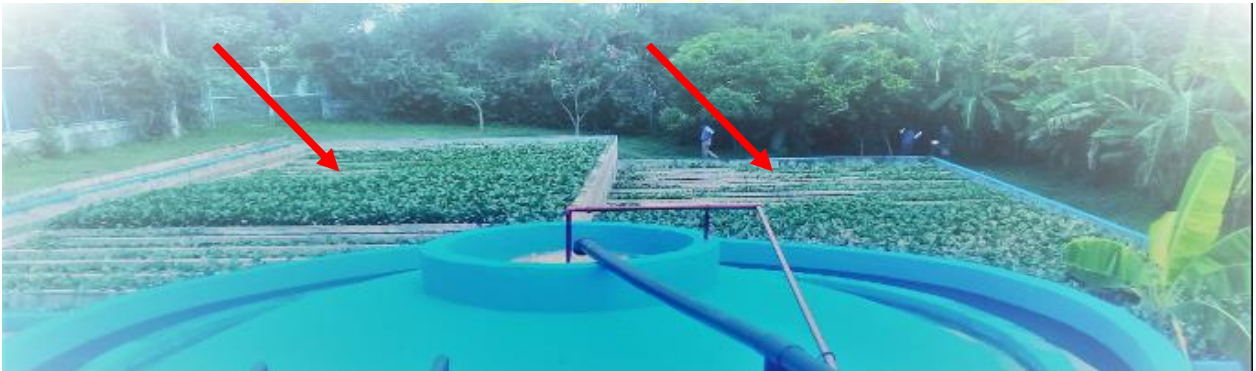
Imagen 10. Ciénaga

Las Ciénegas son consideradas como tratamiento terciario. El agua residual proveniente de los reactores RAHFA ingresa a las ciénegas (ver imagen 10), las cuales están compuestas de una estructura de concreto con placas de concreto denominadas laberintos, los que contienen plantas macrófitas flotantes cuya función es filtrar el

agua residual de forma natural y fijar nutrientes mediante las raíces.

El mantenimiento de estas unidades de tratamiento consiste en la eliminación y distribución homogénea de las plantas para garantizar la remoción de nutrientes. Durante la visita, en esta unidad no se percibieron malos olores.
