INFORME DE INSPECCIÓN

SISTEMA DE TRATAMIENTO DE AGUAS RESIDUALES  
CONDominio PALMETTO

INAA - Ente Regulador

Fecha de la Inspección: 30 de septiembre 2019

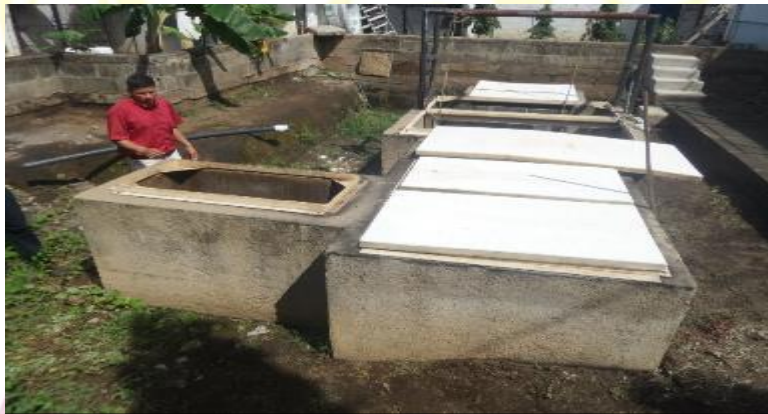
Imagen 3. Tratamiento preliminar.

Abarca los distintos procesos unitarios de tratamiento diseñados principalmente con el objetivo de eliminar sólido gruesos, arenas, grasas y aceites.

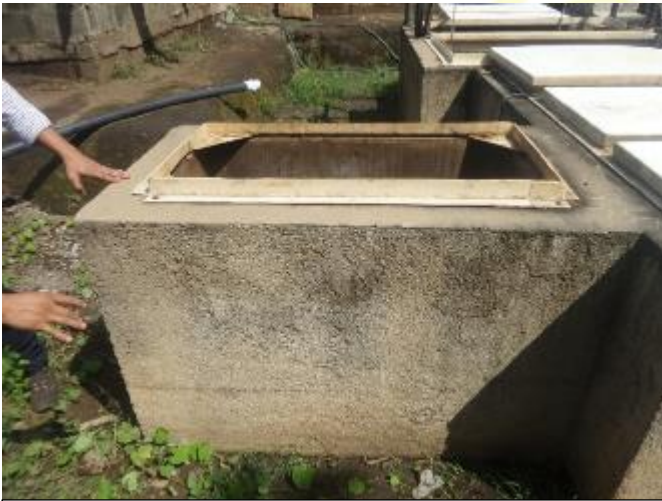
Imagen 4. Entrada de agua servida

La entrada de agua se realiza a través de un tubo de 4 pulgadas, que descarga hacia una recámara con dimensiones de aproximadamente un metro de largo por 80 centímetros de ancho y con profundidad de 3 metros. A una profundidad de metro y medio (aproximadamente) existe un tubo de 4 pulgadas, cuyo fin de acuerdo a los representantes de la empresa es evacuar las aguas residuales, en

caso que las mismas (producto de entrada de agua de lluvia) alcancen esta altura, definido entonces como nivel de seguridad para evitar inundación del sistema (ver imágenes 4 y 5).

En esta unidad no se realiza ningún proceso de tratamiento que modifique de cierta forma la calidad del agua, es utilizada como receptor y a la vez funciona como un regulador de caudal disminuyendo la posible fuerza con que el agua pueda venir desde la red. El caudal residual entra por gravedad para posteriormente pasar a la próxima unidad.

En la entrada no se están realizando medición de volumen de agua que entra al sistema, por lo que no se llevan registros reales de dicha información, lo que es una limitante para poder operar el sistema de forma más adecuada y poder así optimizar la eficiencia del mismo.

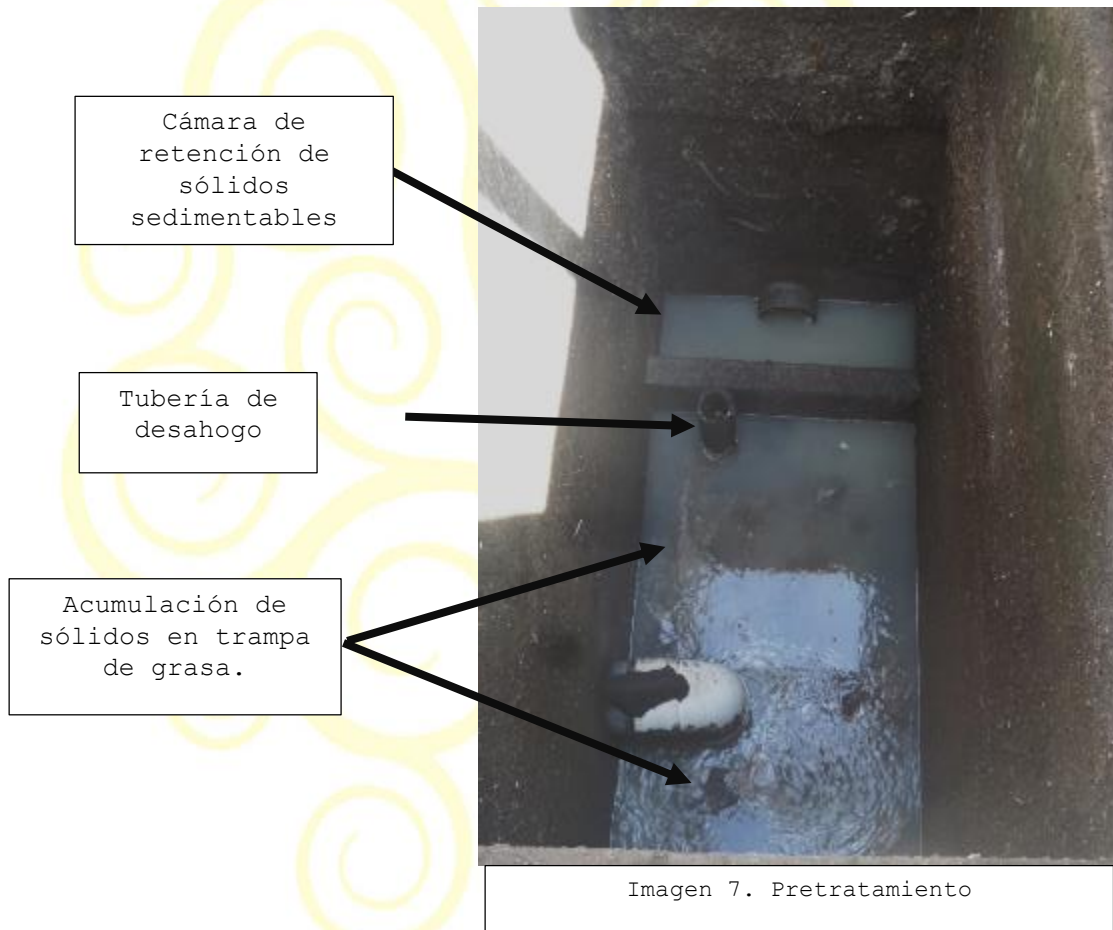
De acuerdo a lo encontrado, la construcción del sistema tiene diseñada la remoción de sólidos y grasas en la misma estructura, iniciando en la recámara uno con una trampa de grasas, seguido de una pequeña recámara para la retención de sólidos gruesos, divididas ambas por una pared de concreto. De acuerdo a los representantes de la empresa, en el tubo que dirige las aguas desde la trampa de sólidos hacia la otra unidad existe un tamiz que retiene sólidos medianos (ver imagen 6).

En la imagen 6 se observa en la trampa de grasa un exceso de sólidos de gran tamaño, que bien pueden ser acumulación de sólidos que ha pasado desde la cámara de recepción, o bien grasas que se han acumulado y solidificado por falta de mantenimiento de la unidad.

Lo anterior llama la atención ya que lo lógico es que previo a remover grasas sean removidos sólidos de gran tamaño, dado que estos pueden justamente acumularse y reducir el área efectiva de la unidad. De igual forma estos sólidos pueden obstruir el paso del agua hacia la recámara posterior, ocasionando así un problema de tiempos de retención en la unidad e ineficiencia en la remoción de grasas y sólidos.

Si bien es cierto no se conoce el diseño original de sistema, llama la atención las pequeñas dimensiones de la trampa de sólidos

sedimentables, y deja la duda de cómo fue pensada la retención de sólidos y arenas.

Otro aspecto que quedó sin definir es la forma en que se le da mantenimiento a esta unidad. No existe un módulo extra que trabaje cuando esto se realiza, por lo que la empresa debe argumentar qué hace con el agua residual que se produce durante el mantenimiento. El diseño del sistema de tratamiento de aguas residuales debe ser remitido para ser analizado y determinar así la correcta operación del mismo.

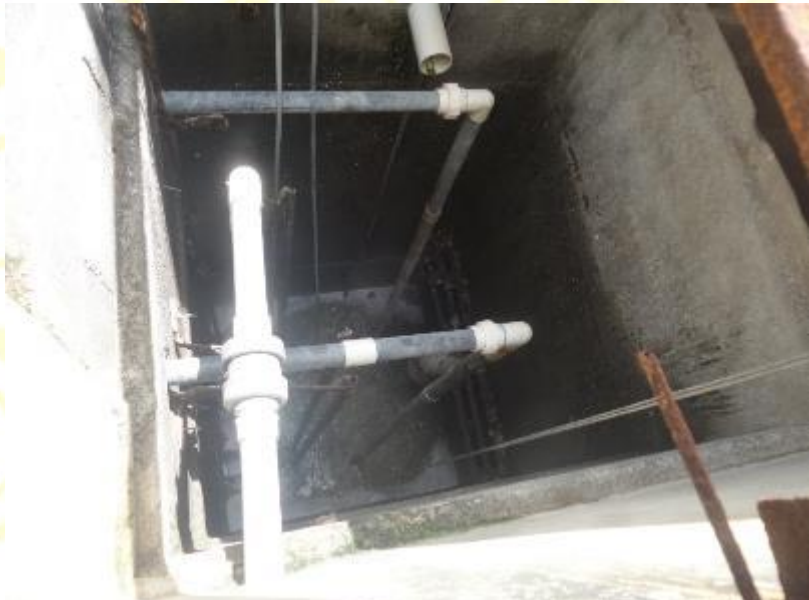
Imagen 8. Cárcamo de bombeo

El agua cruda entra a esta fosa, luego de entrar desde el pretratamiento es impulsada por medio de 3 bombas sumergibles que operan de manera alterna para elevar el agua al tanque de aireación.

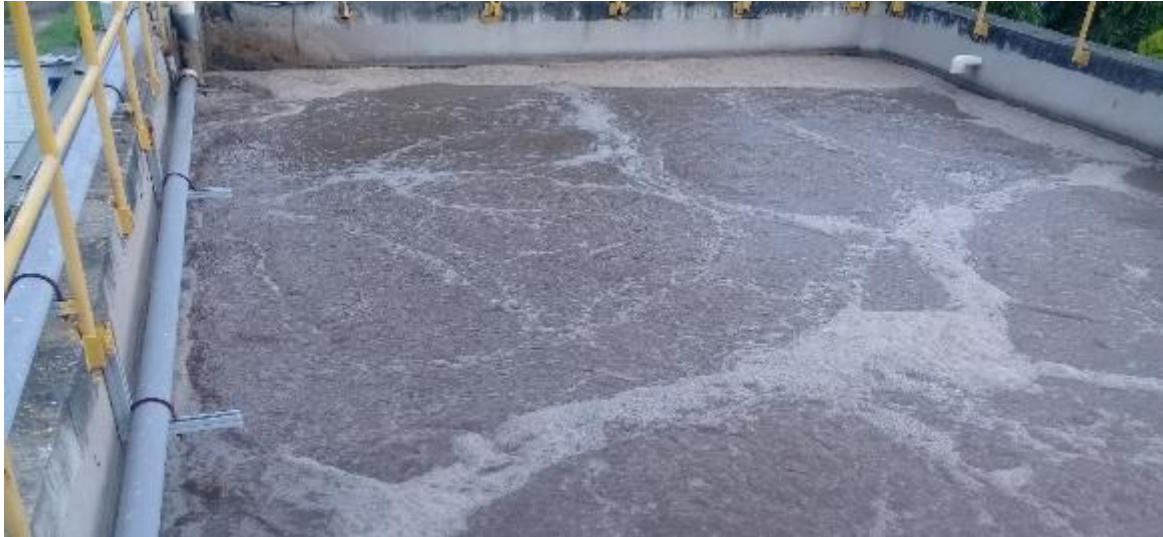
Imagen 9. Reactor aerobio

El agua residual ingresa al tanque de aireación en donde se genera una biomasa o microorganismos que degradan la materia orgánica, este está dotado de un sistema de aireación que proporciona aire al agua residual por medio de difusores (Ver imagen 6). La unidad cuenta con 2 blowers de 10 HP c/u.

El sistema de aireación del STAR, según lo expresado por el Operador, está acondicionado para funcionar de forma automatizada mediante un panel de control. Los operadores del sistema son 2 y trabajan en turnos de 24 horas.

Durante la inspección se verificó que el sistema de aireación se encontraba trabajando; no obstante, un aspecto que debe ser controlado de mejor manera es la concentración de oxígeno en el tanque de aireación, ya que una deficiencia o exceso de oxígeno podría inducir al incremento o disminución de la población microbiana, provocando cambios en el volumen de biomasa y a su vez afectar la capacidad de ésta para degradar la materia orgánica.

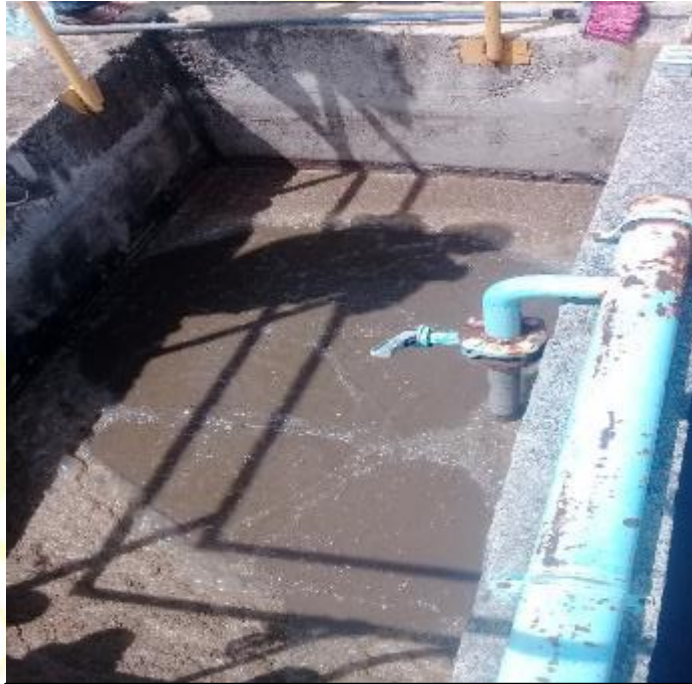
Imagen 10. Tanque de lodos

En esta unidad el lodo resultante se llama lodo activo, este lodo generalmente está en forma de flóculo que contiene biomasa viva y muerta, además de partes minerales y orgánicas absorbidas y almacenadas. El comportamiento de sedimentación de los flósculos de los lodos activos es de gran importancia para el funcionamiento del sistema de tratamiento biológico, ya que los flósculos deben ser removidos para poder realizar la separación de la biomasa del agua

clarificada y el volumen requerido de lodo activo se recircula al tanque de aireación (ver imagen 10).

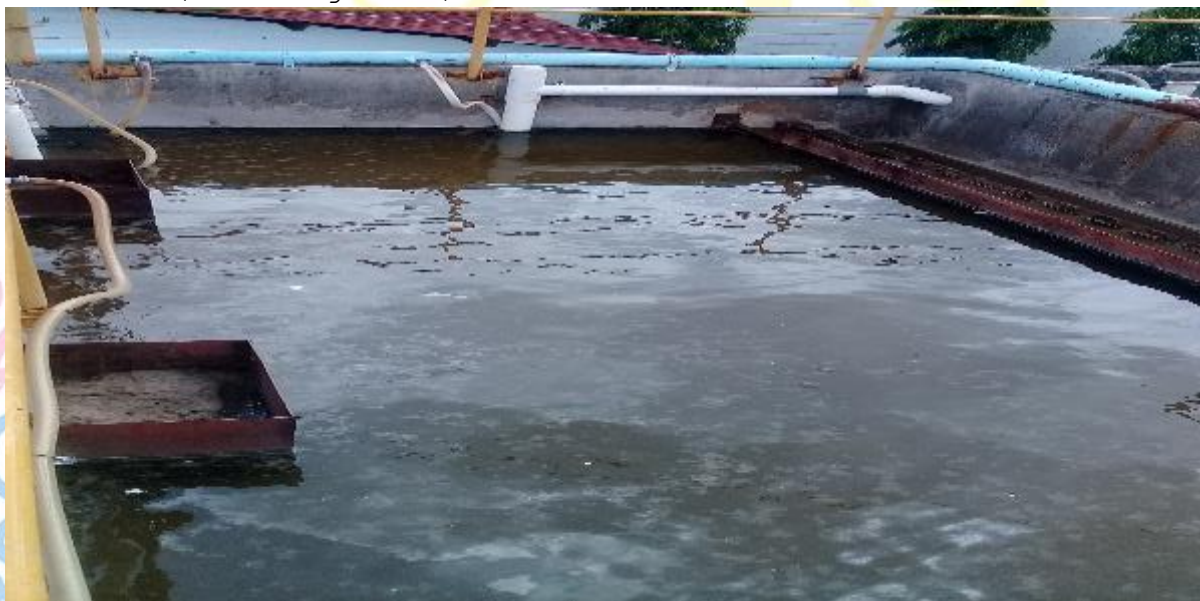
Imagen 11. Sedimentador

Tiene la función de obtener un efluente con una concentración muy baja de sólidos en suspensión. En esta unidad se espera que se produzca la separación del lodo y el agua clarificada, además se pudo observar que se recircula lodo de esta unidad al tanque de aireación (Ver imagen 11).

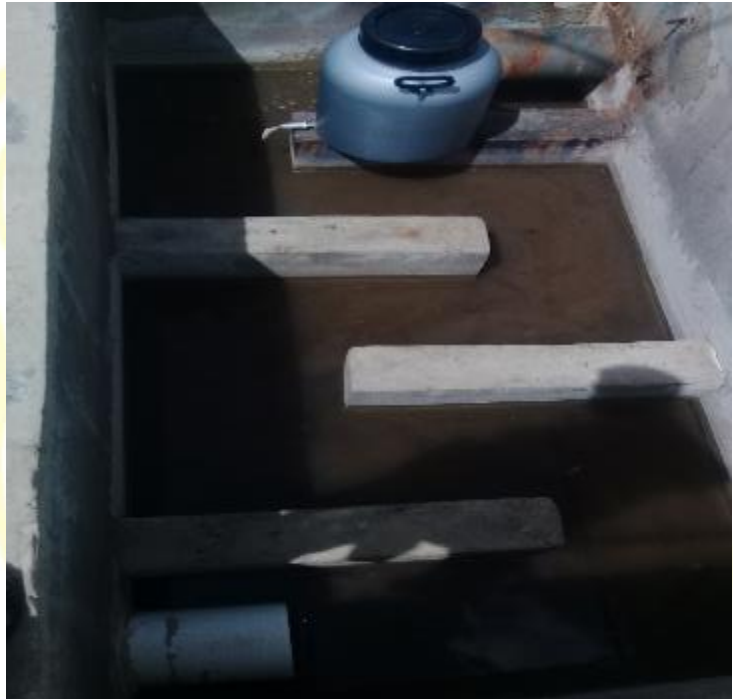
Imagen 12. Desinfección

Según lo expresado por el operador, en esta unidad al agua residual le es aplicada cloro con una frecuencia de 70 gotas por minuto, el cual es almacenado en un tanque con capacidad de 25 galones, suficientes para ocho días de operación del sistema.

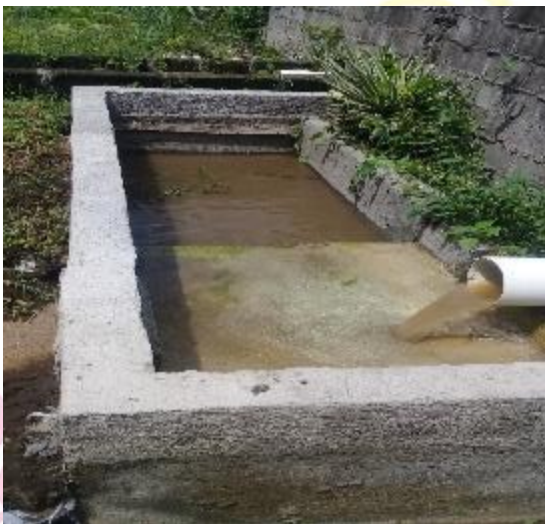
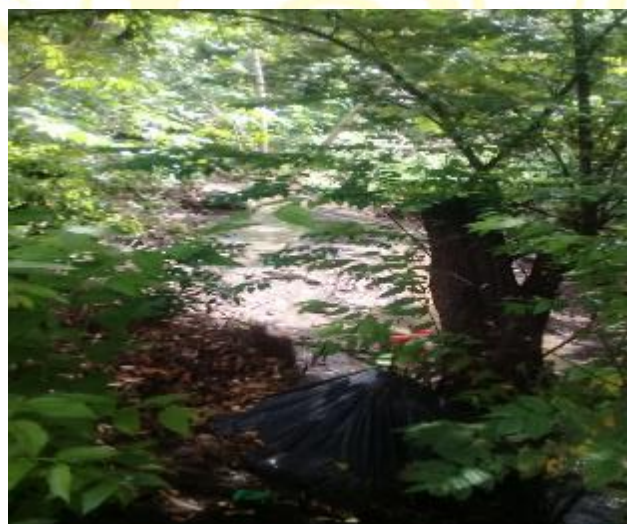
Imágenes 12 y 13. Vertido a cuerpo receptor del agua tratada.

El cuerpo receptor de las aguas residuales provenientes del STAR corresponde a un cauce natural localizado en el costado Este de la urbanización, por lo que la calidad de dicho vertido es regulada por el decreto 21-2017 (ver imagen 13 y 14).

Durante el recorrido se observó que el vertido final tenía coloración oscura, indicador de un posible exceso de sólidos

suspendidos y/o disueltos, lo que debe ser confirmado con los respectivos resultados de calidad de agua.

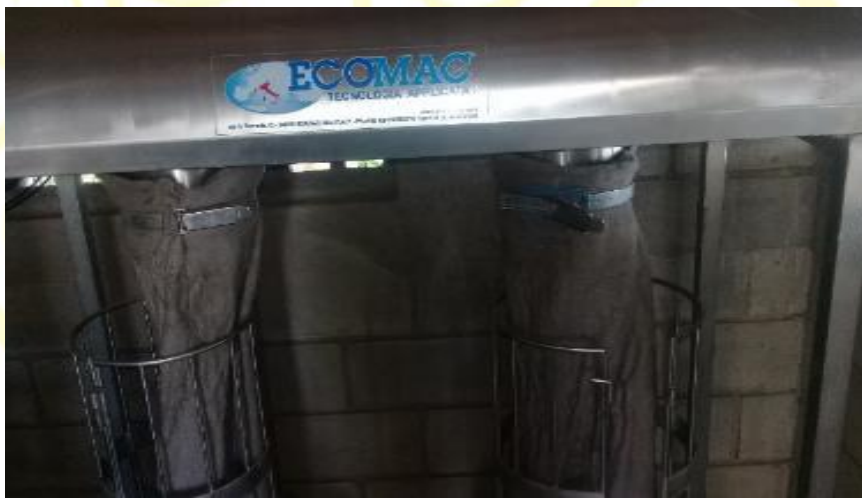
Imagen 14. Deshidratador de lodos

El manejo y estabilización de lodos se da a través de un deshidratador, los lodos automáticamente son enviados al deshidratador, el cual inicialmente elimina el exceso de humedad para posteriormente disponer el lodo en sacos quintaleros, el agua residual generada es recirculada al sistema de tratamiento.

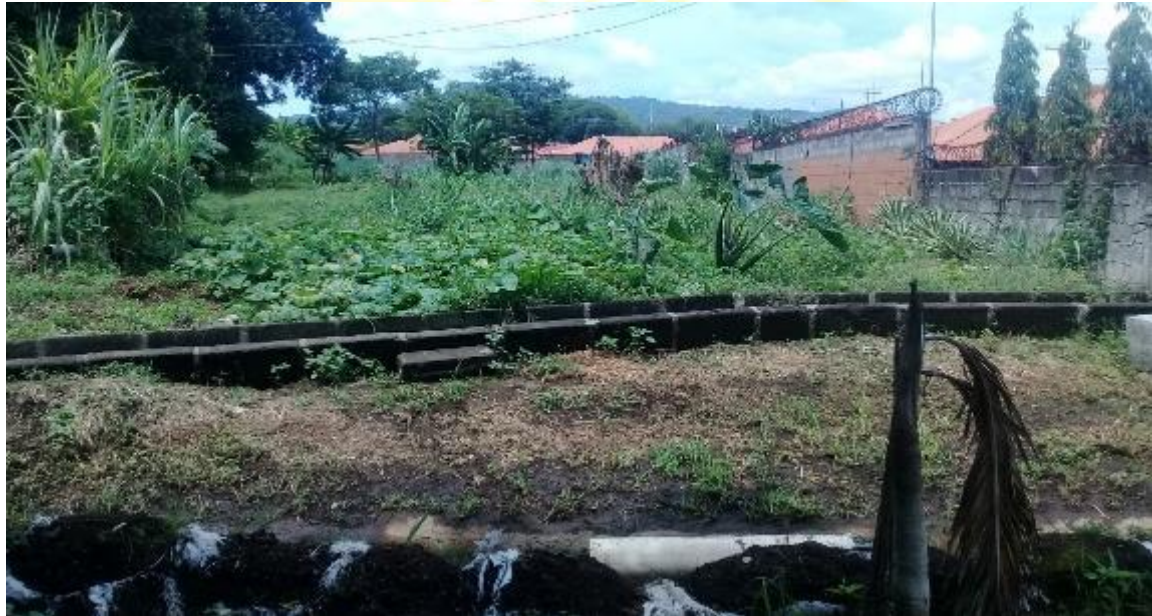
Imagen 15. Predio donde disponen los lodos

La empresa operadora no lleva registros de los volúmenes de lodo generado, ni de la calidad de los mismos. Una parte de los lodos, posterior a ser deshidratados son dispuestos en áreas verdes adyacentes al punto de vertido de agua residual (ver imagen 15).

Representantes de la empresa informaron que otro volumen desconocido de lodos, actualmente es usado como mejorador de suelo para las áreas verdes de la urbanización, actividad que se encuentra regulada tanto por la NTON 05-027-05, "Norma técnica Ambiental para Regular los Sistemas de Tratamiento de Aguas Residuales y su Reúso" y la NTON 11 044-14 Norma Técnica Obligatoria Nicaragüense sobre requisitos y niveles máximos permisibles de biosólidos para uso en la producción agropecuaria y forestal". En estas se establece la obligatoriedad y responsabilidad del adecuado manejo de lodos provenientes de los STAR, por parte de los generadores de dichos lodos. Además, se definen los parámetros de calidad que deben cumplir dichos lodos para poder ser usados como mejorador de suelo.

No obstante, la empresa no presentó el correspondiente plan de manejo de lodos, de igual forma tampoco la caracterización de los

mismos, por lo que no se logró conocer la calidad de los lodos que se han estado generando.
